Scheda 1: Edificio industriale prefabbricato in CA

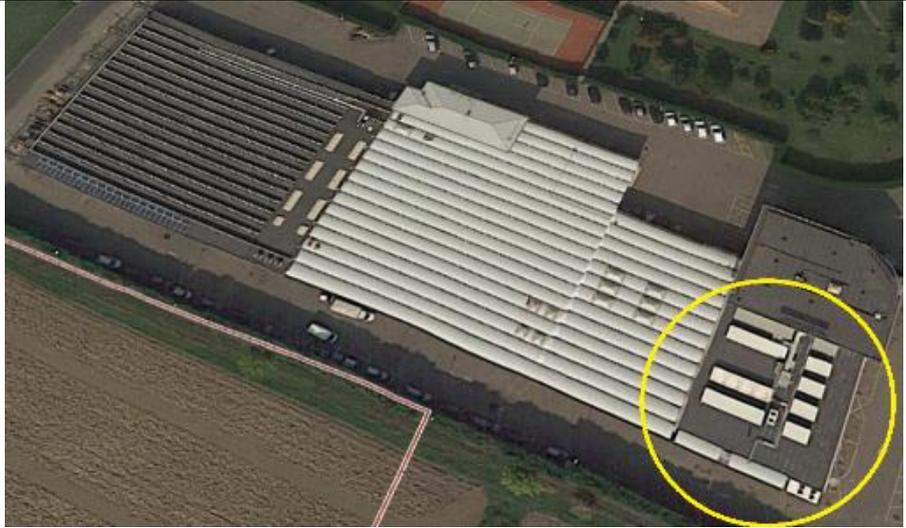
**Immagine Edificio**

Le principali criticità della struttura esistente erano la mancanza di connessioni tra componenti prefabbricati e l'insufficiente armatura a flessione per alcuni pilastri

La regolarità geometrica in pianta e la modesta altezza avevano contribuito a minimizzare il danneggiamento; solo a seguito di attento rilievo ed analisi numerica della costruzione emergevano le relative vulnerabilità.

- alla mancante o migliore connessione tra i vari componenti prefabbricati
- ad un incremento della sezione di alcuni pilastri,
- all'aumento della capacità delle travi di banchina in c.a. alle azioni orizzontali

Riconosciutane l'assenza, la prima fase dell'intervento riguardava la realizzazione di collegamenti tra i componenti prefabbricati, connettendo mediante tasselli chimici piastre metalliche opportunamente sagomate per seguire la conformazione dei manufatti; piastre e tasselli erano dimensionati, con semplici procedimenti di calcolo, per assorbire le azioni taglianti attivate dal sisma, senza modificare significativamente la rigidità flessionale della giunzione originaria.

Quanto ai pilastri ne vennero adeguate le sezioni alla richiesta, provvedendo ad inserire e connettere al corpo del pilastro esistenti ulteriori armature metalliche, partendo già dal collare dei plinti di fondazione, comprendendole infine in un nuovo strato di calcestruzzo, con miscela ed attenzioni di getto idonei alla minimizzazione del ritiro.

Le travi di banchina prefabbricate di luce maggiore, frutto di una progettazione in tempi nei quali non era prevista l'azione del sisma, risultavano avere una sezione idonea per i carichi verticali, ma non per i carichi orizzontali previsti dalla normativa attuale; si ritenne pertanto di affiancare e connettere lateralmente alla trave in cemento armato un profilato metallico capace di assorbire le azioni orizzontali di progetto.

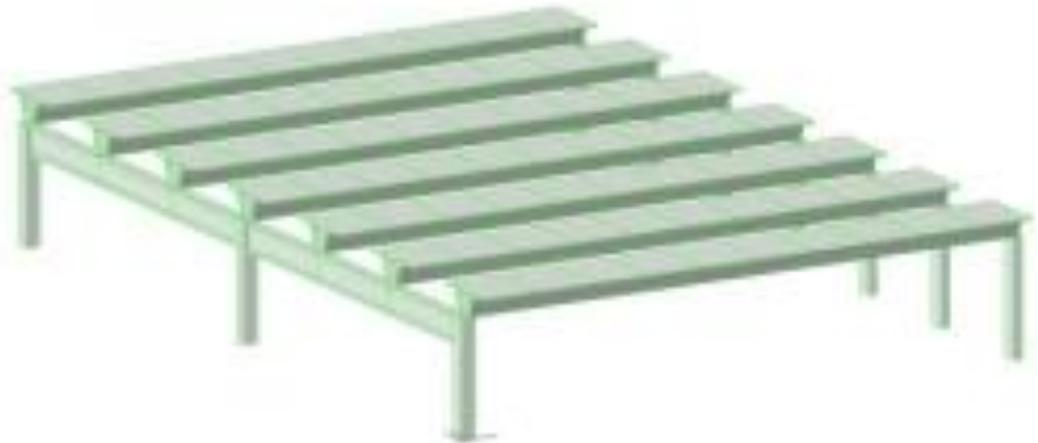
**Modello porzione del fabbricato**

Sono state effettuate modellazioni f.e.m. ed una analisi dinamica lineare (modale con spettro di risposta), considerando accelerazioni derivate dallo spettro elastico della zona ridotto mediante un fattore di struttura  $q = 1,5$

In una seconda fase, in tempi più ampi, vennero imposte alla costruzione azioni orizzontali pari al 60% di quanto previsto dalla normativa vigente per fabbricati comparabili, riconoscendo l'inadeguatezza delle sezioni di alcuni pilastri e delle travi di banchina di luce maggiore.
