# Valutazione della vulnerabilità sismica della Chiesa di Santa Maria della Misericordia di Coreggio (RE)

Chiesa di Santa Maria della Misericordia

Coreggio (RE)

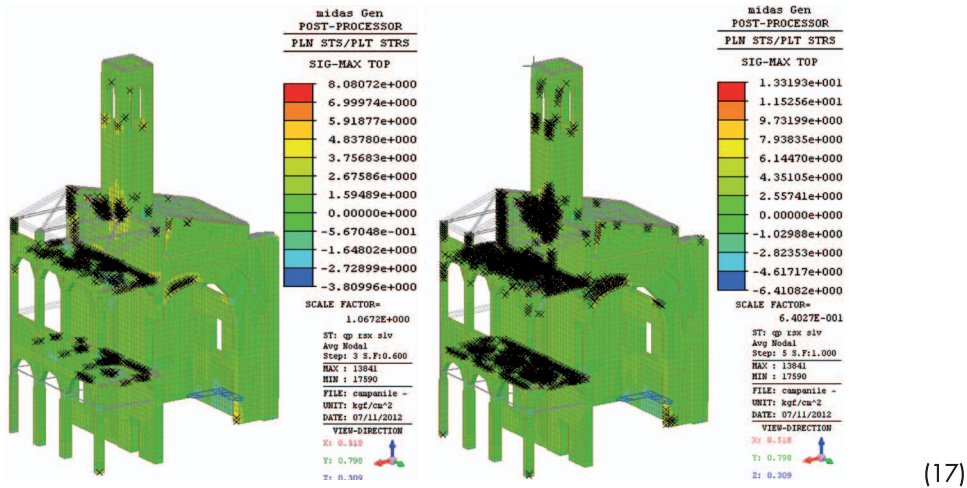
- Nelle figure seguenti si riportano i punti di raggiungimento della resistenza a trazione della malta dei giunti. Si noti la concentrazione alla base del campanile, sui pilastri della volta

campanaria e sull'arco principale, zone nella realtà estremamente danneggiate.

Figura 17  
Punti di raggiungimento della resistenza a trazione della malta.

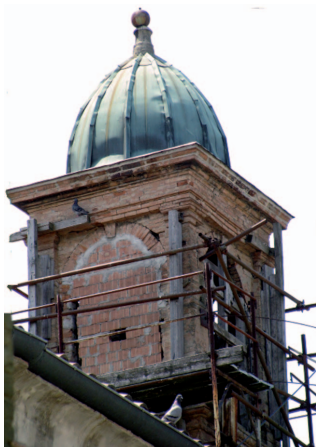
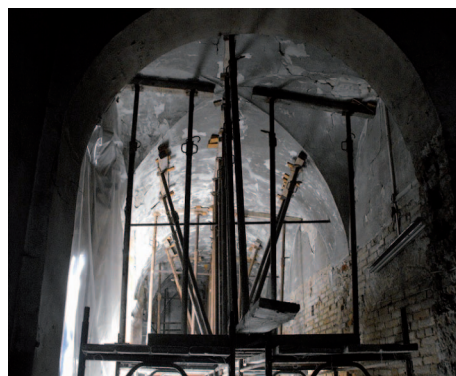
Figura 18  
Un dettaglio in cui è particolarmente visibile il livello di danneggiamento del campanile (a sinistra) e una veduta del campanile circondato dalle impalcature.

- E' già stato presentato all'esame della soprintendenza di Bologna il progetto di consolidamento, che prevede l'inserimento di un pur leggero, ma necessario, traliccio all'interno del campanile. La decisione riguardo a questo semplice e poco costoso intervento è stata possibile grazie al dettaglio dei risultati delle analisi che, su tutti i livelli, hanno circoscritto al campanile la zona più critica. La variazione di comportamento in presenza del traliccio in acciaio sarà oggetto delle prossime analisi.

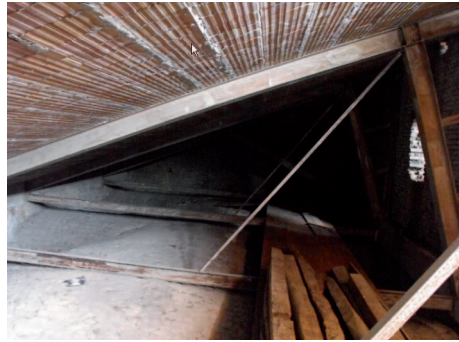
(21)

Figura 21  
Recente copertura incongrua della navata.
