## Un percorso completo per il miglioramento sismico

Realizzazione del miglioramento sismico di un immobile a destinazione produttiva, con ubicazione a Carpi (MO), presso la sede di COMEF S.r.l.

Via Giovanni XXIII<sup>o</sup>, 174 - 41012 Carpi (MO)

COMEF S.r.l.

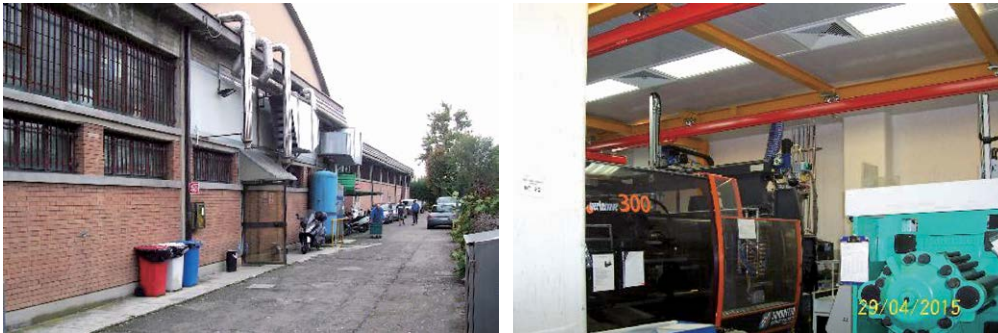
**Figura 2**  
Vista esterna ed interna della costruzione.

Gli eventi sismici dell'anno 2012 non hanno comportato danni rilevanti al fabbricato e sono consistiti prevalentemente nella formazione di lievi fessurazioni dei tamponamenti in muratura all'interfaccia con le parti in c.a., nel distacco del copriferro di alcuni pilastri, in sfondellamenti localizzati dei laterizi delle volte o nella sconnessione delle tegole in copertura e in diffuse fessurazioni di pareti divisorie in laterizio e cartongesso; il danneggiamento riconosciuto e descritto, già nella prima fase di valutazione, indirizzava verso il riconoscimento di una deformabilità dell'immobile superiore a quella compatibile con gli elementi strutturali e non strutturali presenti e poteva essere di indirizzo alle successive valutazioni progettuali.

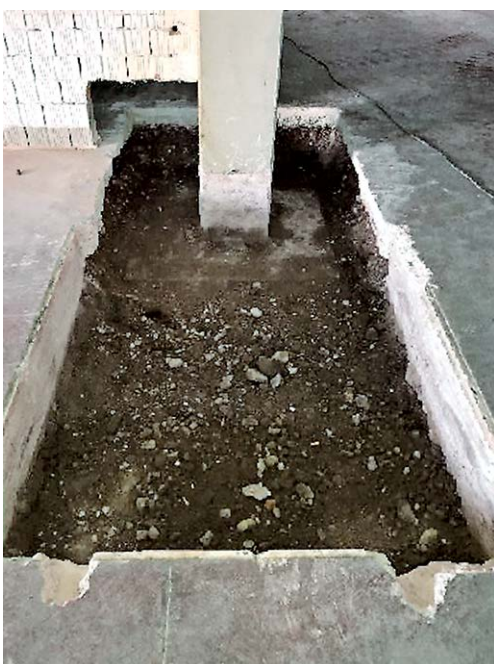
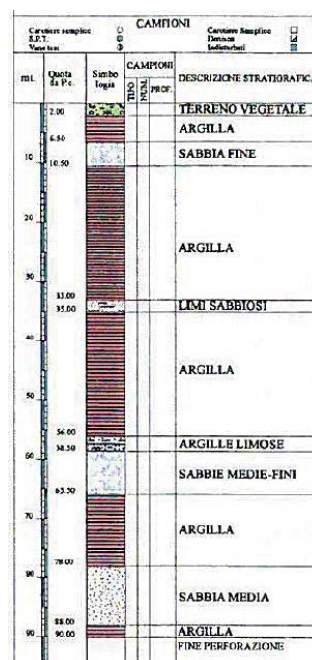
**Figura 3**  
Sondaggi sul terreno  
superficiali e profondi.

ndagini sul terreno oltre a definire in base alla velocità delle onde di taglio la classe sismica C dello stesso, permettevano la definizione dello spettro elastico di progetto oltre a rassicuranti valutazioni sulle possibilità di liquefazione negli strati del suolo in concomitanza all'azione del sisma.

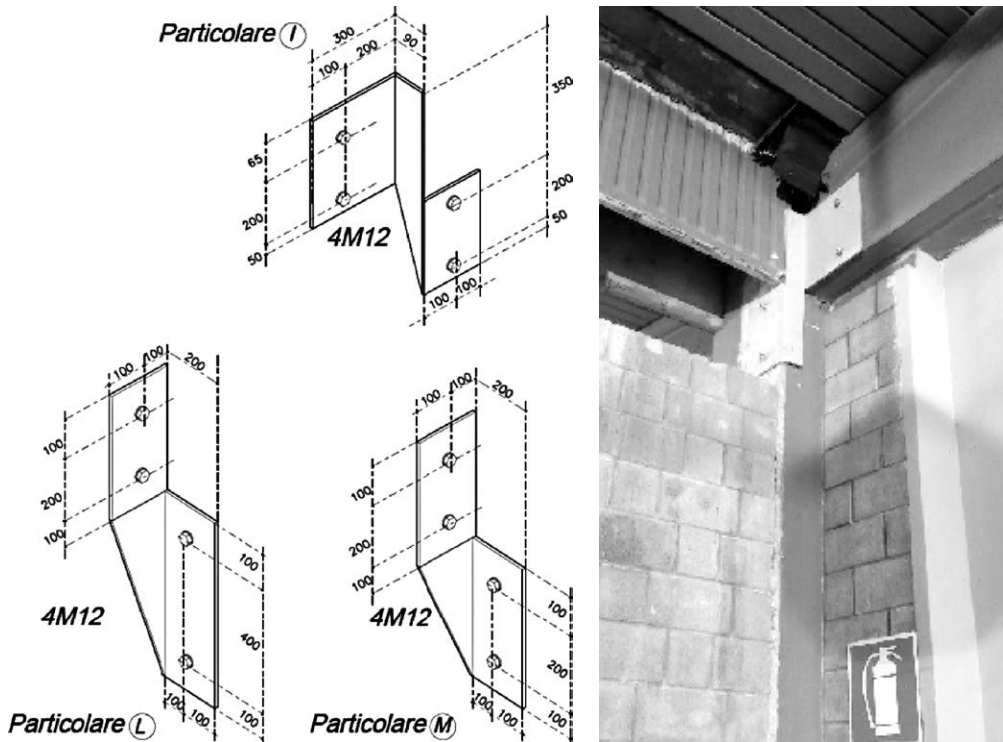
Tutti i componenti prefabbricati, all'esame visivo e documentale, risultavano sprovvisti di connessioni; queste venivano pertanto predisposte utilizzando piastre metalliche collegate agli elementi mediante tasselli chimici; le nuove connessioni venivano dimensionate per minimizzare e comunque rendere compatibili eventuali azioni flessionali indotte nei prefabbricati, che nella configurazione del progetto iniziale non contemplavano tali azioni; gli interventi di connessione erano oltretutto un indispensabile prerequisite per la modellazione che prevede la presenza di elementi connessi.

**Figura 5**  
Connessioni tra gli elementi prefabbricati.

Il montaggio delle connessioni non ha comportato particolari problemi salvo che a causa di alcune difformità nell'orientamento dei prefabbricati, si verificava infatti un difetto di planarità nella posa delle piastre; alla circostanza si è ovviato efficacemente interponendo tra piastra e prefabbricato del mastice epossidico, conseguendo la piena aderenza.

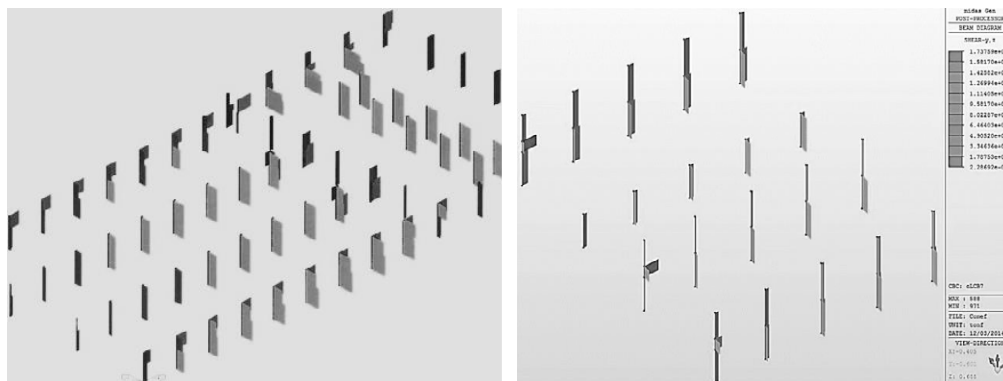
Venivano indagate le capacità flessotaglianti dei pilastri sottoposti alle azioni conseguenti allo spettro di risposta normativo, riconoscendo una maggiore vulnerabilità della parte in realizzata con elementi prefabbricati rispetto a quella eseguita in opera; i rapporti di verifica derivavano direttamente dalle verifiche di capacità nei pilastri che risultavano maggiormente sollecitati. Le possibilità offerte dalla procedura nel restituire numericamente e graficamente masse partecipanti e deformazioni associabili ai singoli modi, contribuivano a motivare la regolarità e la presunta affidabilità del modello e dei relativi risultati che venivano forniti; con semplici calcoli manuali e assunzioni sommarie venivano anche eseguite sintetiche comparazioni dei taglianti alla base, delle risultanti dei carichi verticali e delle rigidzze, ottenendo adeguati riscontri positivi; il modello eseguito, così caratterizzato, poteva ragionevolmente essere impiegato per valutare le successive scelte d'intervento. La distribuzione delle azioni restituita dalla procedura evidenziava la generalizzata criticità delle parti dei pilastri corrispondenti alle finestrate a nastro e trovava qualche conferma nel danneggiamento di elementi non strutturali posizionati in zone corrispondenti a quelle rappresentate nel modello; anche queste osservazioni potevano essere interpretate come un ulteriore elemento di validazione.

**Figura 6**  
Diagrammi dell'azione tagliante.

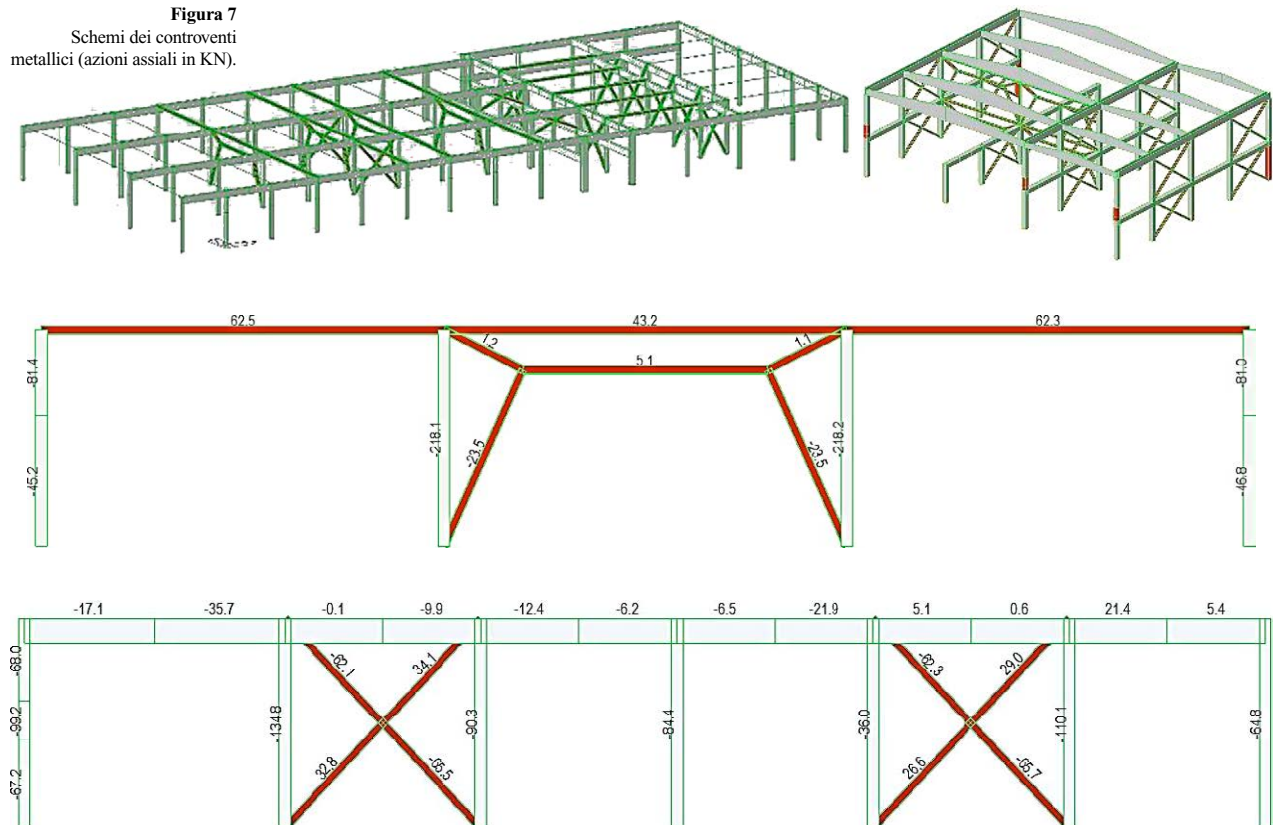
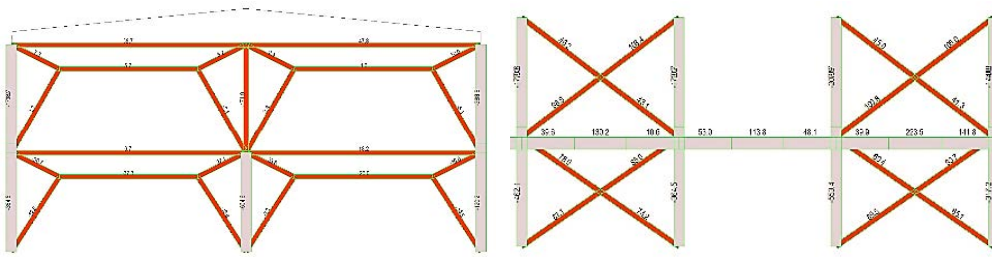
**Figura 7**  
Schemi dei controventi  
metallici (azioni assiali in KN).

La progettazione veniva avviata nell'anno 2015 e individuava nella predisposizione di controventi metallici interni, disposti secondo entrambe le direzioni principali del fabbricato, la soluzione maggiormente compatibile con lo stato dei luoghi; per il dimensionamento dei controventi si riteneva di doverli proporre con sezioni adeguate al sisma di progetto (e non al 60%) e di considerare per gli stessi un fattore di struttura unitario; interventi ulteriori erano la riparazione delle fessurazioni nelle pareti o dei distacchi del copriferro nei pilastri, oltre alla sostituzione del dissestato e sconnesso manto di copertura in tegole o lastre in fibrocemento, impiegando pannelli composti in alluminio e poliuretano; quest'ultima scelta progettuale, oltre a un sensibile miglioramento energetico, riduceva di circa 750 KN il carico al livello della copertura.

Per i controventi metallici era prevista la suddivisione in parti tali da poter essere movimentate e composte anche manualmente, soprattutto nelle parti meno accessibili del fabbricato quali i volumi oltre i controsoffitti delle camere bianche; le connessioni ai pilastri esistenti prevedevano l'impiego di tasselli chimici, mentre le connessioni in fondazione prevedevano scassi limitati per il raggiungimento delle stesse oltre a modeste opere di rinforzo e collegamento; le dimensioni delle sezioni dei controventi (HEB200) derivavano principalmente dal rispetto delle verifiche all'instabilità fuori piano.

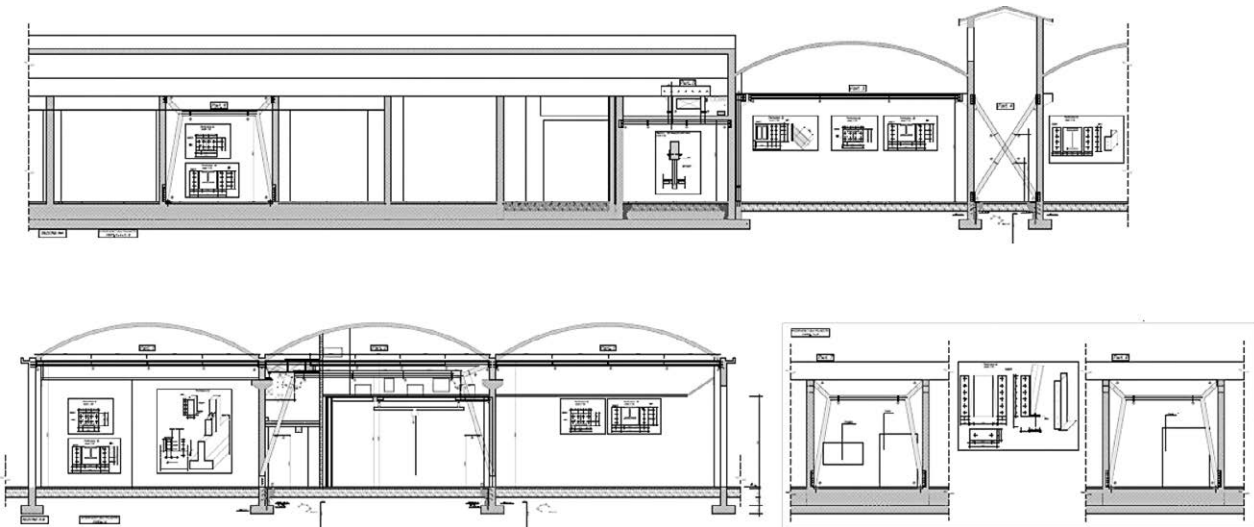
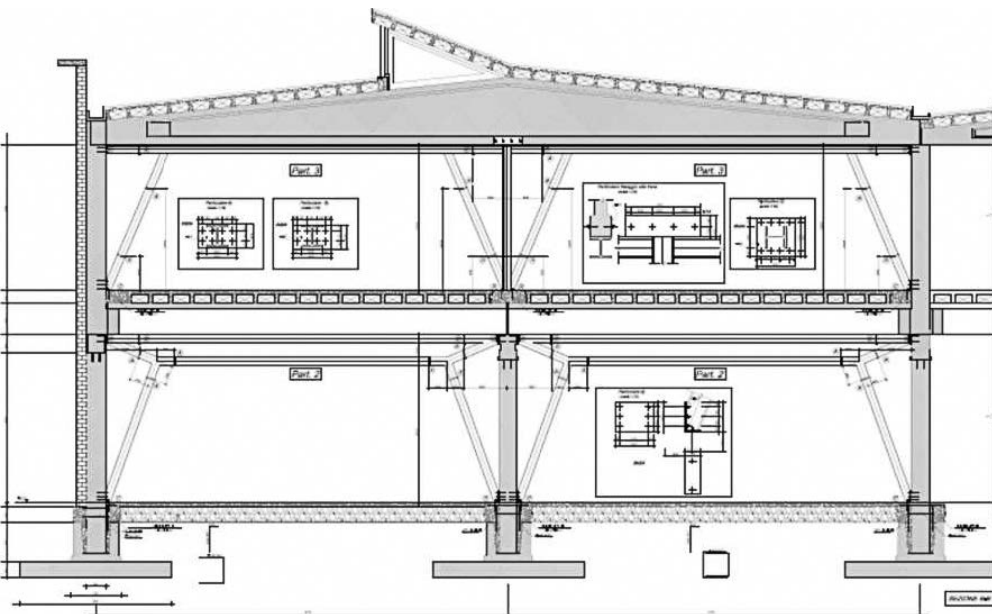
**Figura 8**  
Sezioni tipo dei fabbricati con  
inserimento degli interventi di  
miglioramento sismico.

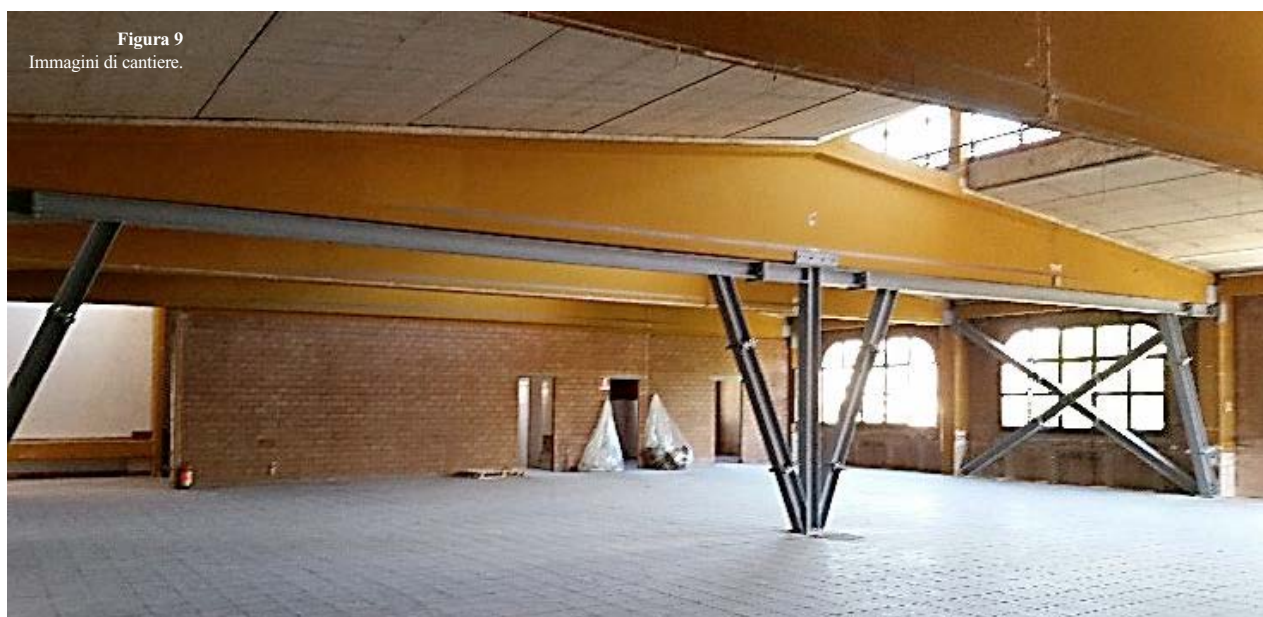
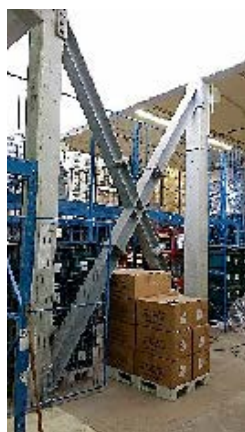
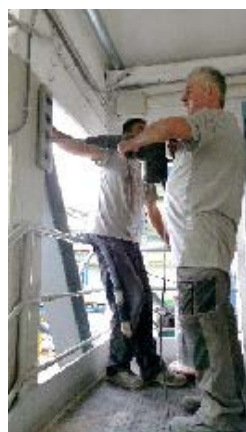
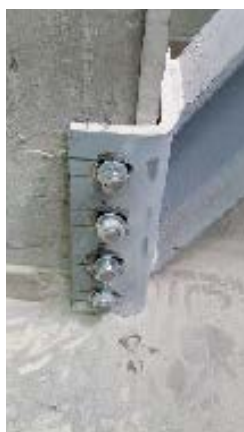
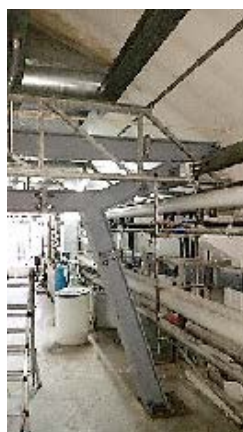
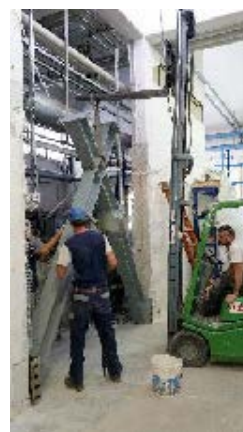
Gli imprevisti nel corso dell'esecuzione degli interventi erano principalmente il riconoscimento del disuniforme posizionamento dei tondini metallici nei pilastri, il che costringeva all'esecuzione di fori asolati nelle piastre; a volte le perforazioni per l'inserimento dei tasselli dovevano essere inclinate per non interferire con il tondino di armatura; a finire, per ovviare all'anomalia e prima del serraggio, venivano sigillate le eccedenze delle asole nelle piastre con resina epossidica e venivano predisposte in cantiere rondelle con facce non reciprocamente planari, che permettessero di recuperare l'inevitabile inclinazione dei tasselli.

Figura 9  
Immagini di cantiere.

L'inderogabile necessità di riuscire a completare l'esecuzione degli interventi in fondazione ed il montaggio delle parti metalliche nelle 4 settimane di chiusura estiva dell'impianto, consigliava di procedere ad un rilievo interno mediante laser-scanner che avrebbe permesso il riconoscimento di ogni ingombro, avviando una coerente produzione delle carpenterie, con certo riscontro dell'assenza di interferenza con i volumi esistenti; la perizia e volontà degli operatori ha consentito il rispetto della gravosissima scadenza.

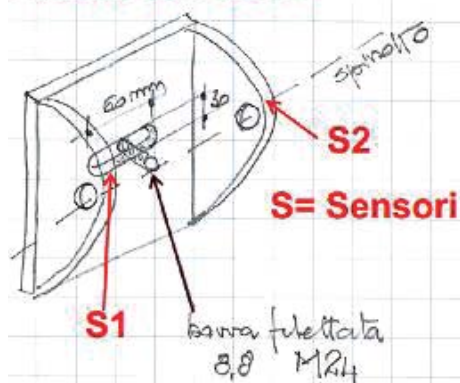
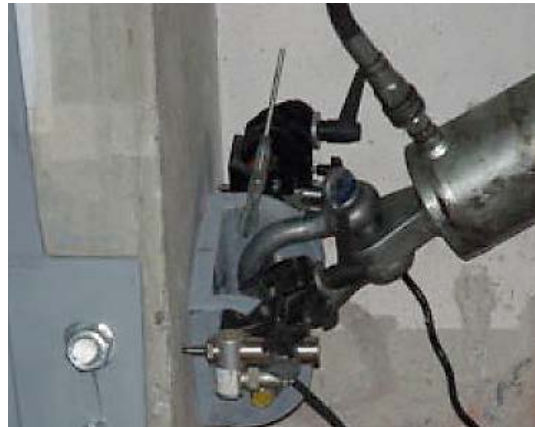
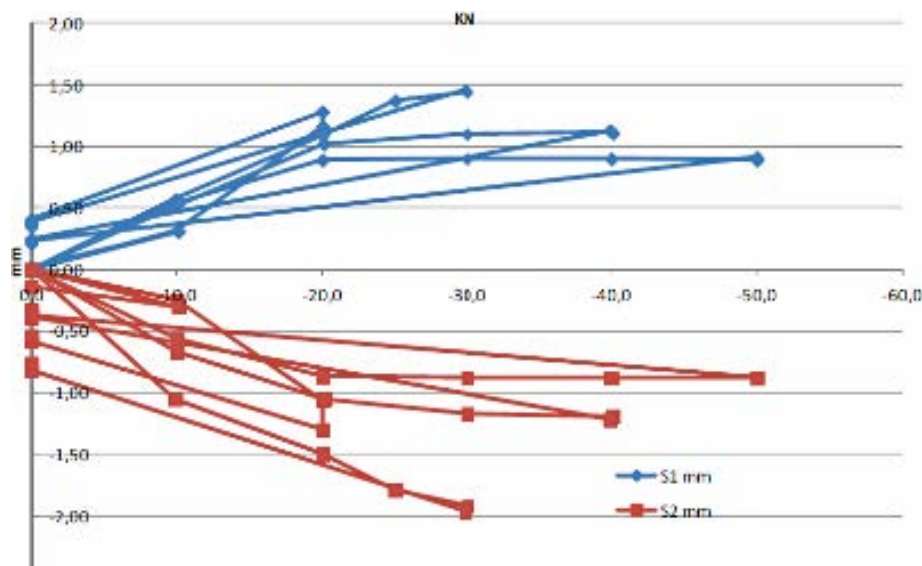
### Piastra con asole

Per verificare la capacità della connessione, anche nella più irregolare condizione di inclinazione del tassello e dimensione del foro, sono state realizzate in una coppia di pilastri campione del fabbricato due tassellature inclinate, sono state poi posizionate due piastre con la maggiore asolatura riscontrata nei lavori, queste serrate infine con l'interposizione di rondelle cuneiformi; veniva a seguire imposto con dispositivi idraulici un tiro inclinato di entità 1,5 volte superiore alla max. azione assiale di progetto; grazie al posizionamento di una idonea strumentazione micrometrica, in grado di rilevare gli spostamenti reciproci tra le parti, non venivano riconosciuti spostamenti significativi, escludendo gli inevitabili assestamenti iniziali.

**Figura 10**  
Immagini relative alla prova di carico.
