# Valutazione della vulnerabilità sismica del Palazzo dei Principi di Correggio (RE)

**Ubicazione:**  
Correggio (Re)

**Committente:**  
Amministrazione Comunale di Correggio

**Periodo completamento progetto:**  
Marzo 2013

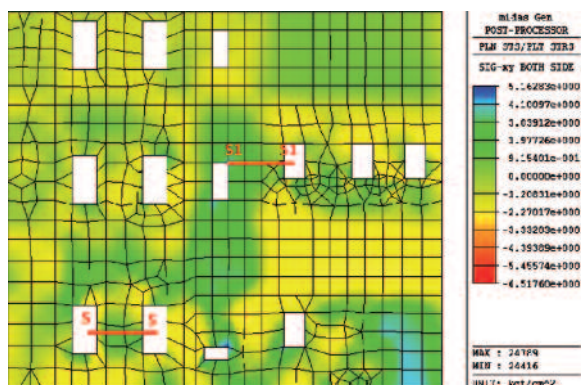
Figura 16  
Allineamento 1.

| Sezione | | Pressoflessione | Taglio | | Pressoflessione | Taglio |
|---|---|---|---|---|---|---|
| S-S | In piano | 2.46 | 0.88 | Fuori piano | 19.96 | 1.12 |
| S1-S1 | In piano | 9.37 | 0.58 | Fuori piano | 51.49 | 1.09 |

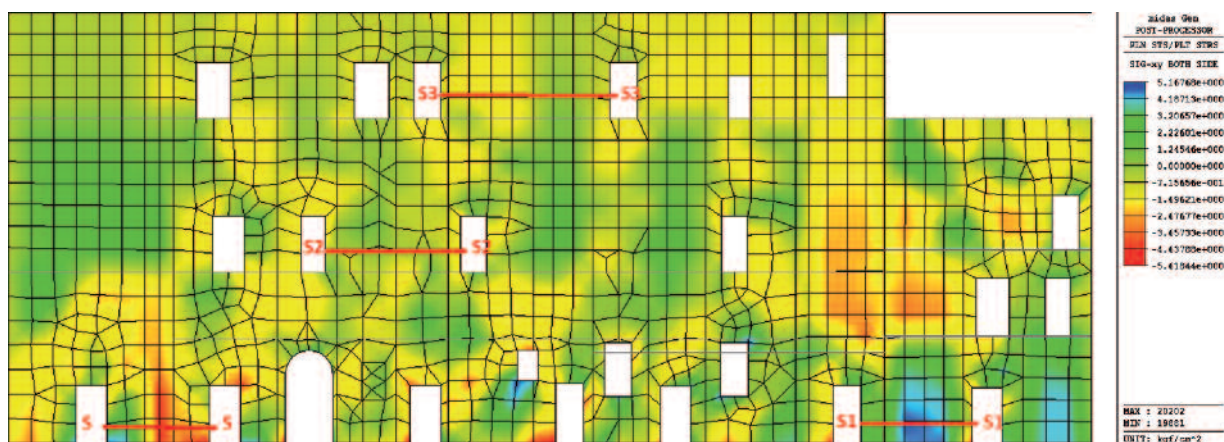
Figura 17  
Allineamento 2.

| Sezione | | Pressoflessione | Taglio | | Pressoflessione | Taglio |
|---|---|---|---|---|---|---|
| S2-S2 | In piano | 16.90 | 1.24 | Fuori piano | 507.10 | 2.65 |
| S3-S3 | In piano | 2.21 | 0.99 | Fuori piano | 13.95 | 2.41 |

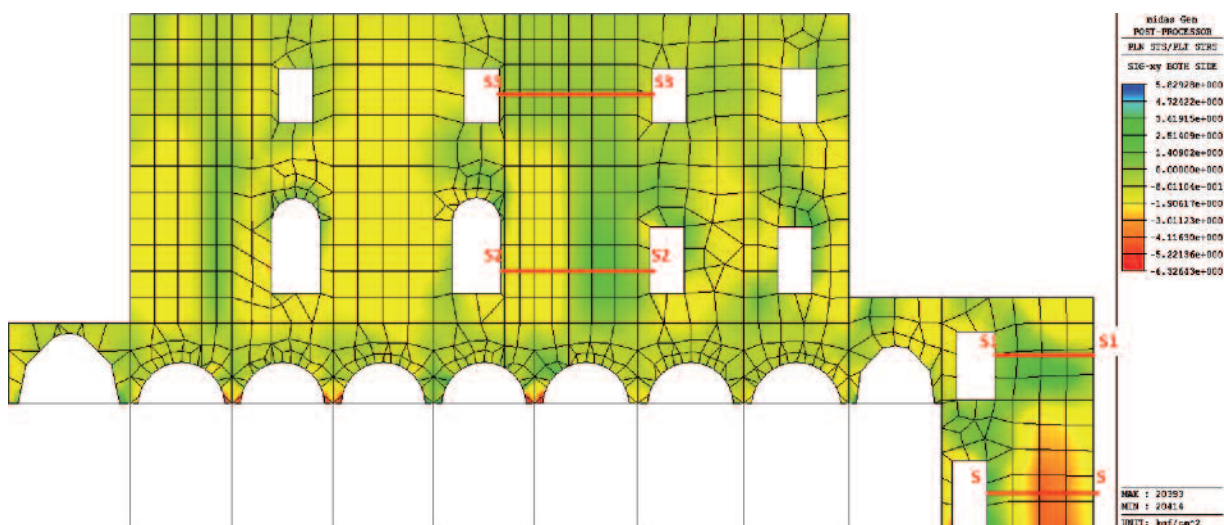
Figura 18  
Allineamento 3.

| Sezione | | Pressoflessione | Taglio | | Pressoflessione | Taglio |
|---|---|---|---|---|---|---|
| S2-S2 | In piano | 29.39 | 0.78 | Fuori piano | 25.79 | 2.57 |
| S3-S3 | In piano | 12.03 | 1.33 | Fuori piano | 9.42 | 5.91 |

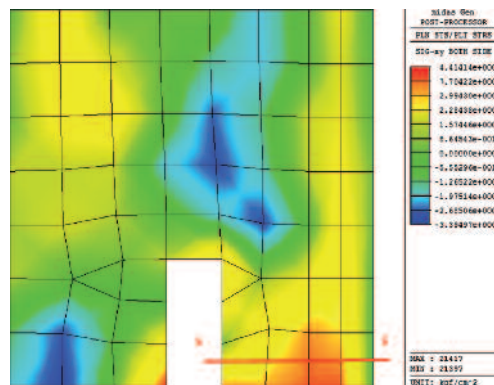
Figura 19  
Allineamento 4 e 5.

| Sezione | | Pressoflessione | Taglio | | Pressoflessione | Taglio |
|---|---|---|---|---|---|---|
| S-S | In piano | 3.84 | 0.62 | Fuori piano | 13.52 | 1.06 |

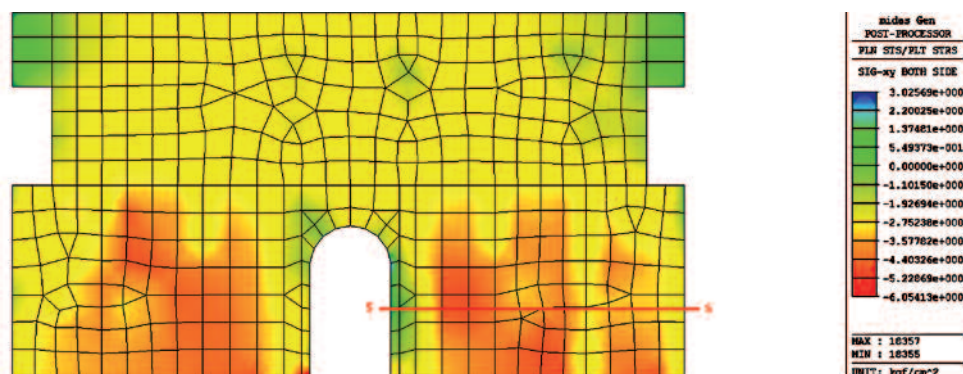
Figura 24  
Allineamento B.

| Sezione | | Pressoflessione | Taglio | | Pressoflessione | Taglio |
|---|---|---|---|---|---|---|
| S-S | In piano | 4.48 | 0.27 | Fuori piano | 5.72 | 0.39 |

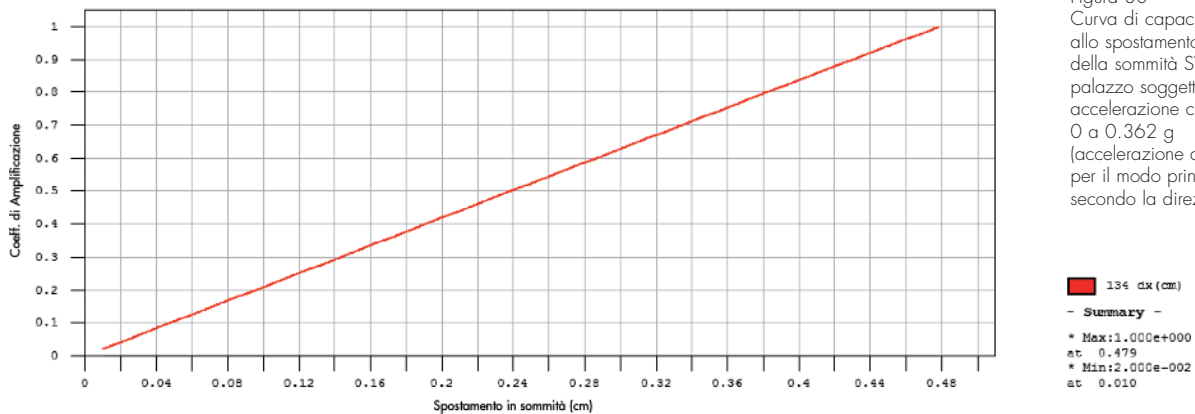
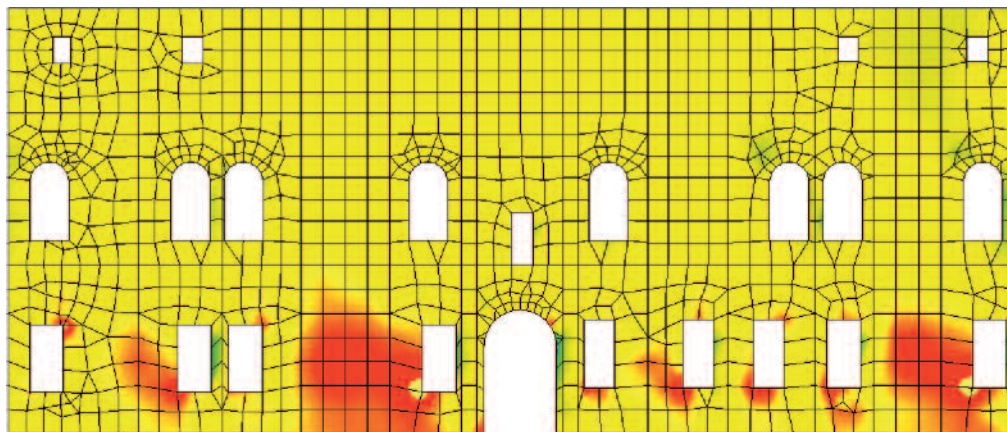
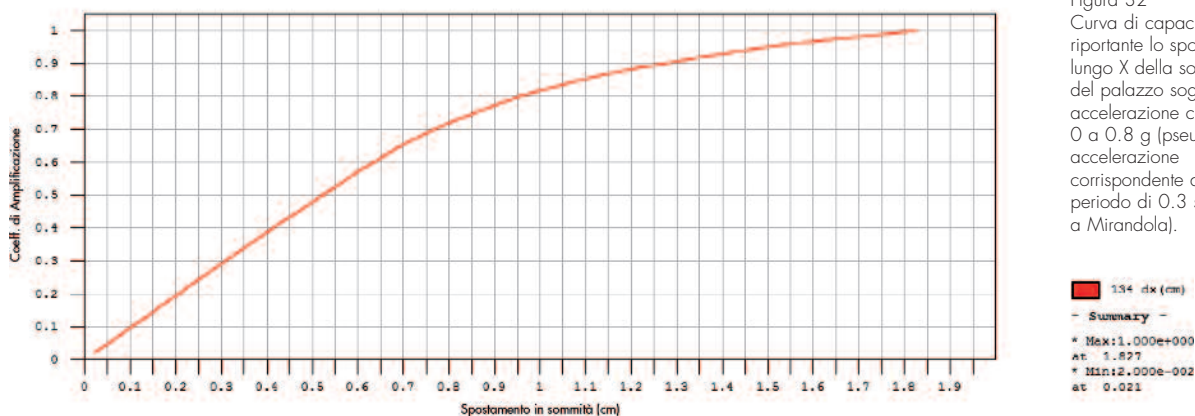
- Una distribuzione delle tensioni tangenziali che evidenzia uno stato di danneggiamento esteso e riguardante principalmente la base della costruzione.

Figura 33  
Allineamento A: mappa  
delle tensioni tangenziali  
per un'accelerazione pari a  
0.8 g (valori di  
sollecitazione tagliati a  
 $\tau = 0.35 \text{ N/mm}^2$ ).

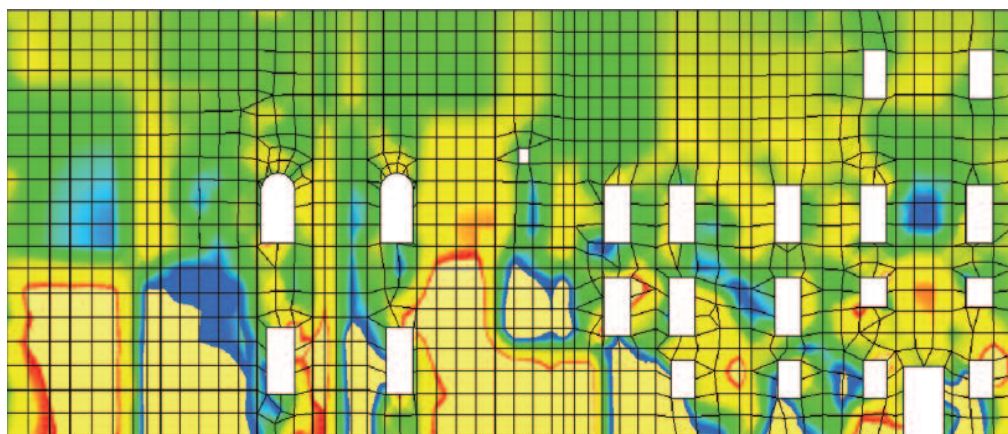
Figura 37  
Allineamento 8: Andamento delle tensioni tangenziali per un'accelerazione pari a 0.8 g (valori di sollecitazione tagliati a  $\tau = 0.35 \text{ N/mm}^2$ ).
