Gruppo di lavoro
BORGHISTORICI

PERCORSO PILOTA DI ANALISI DI UN BORGO STORICO IN ZONA SISMICA: CASTIGLIONE DEL TERZIERE

Documento conclusivo del GDL
30 ottobre 2024

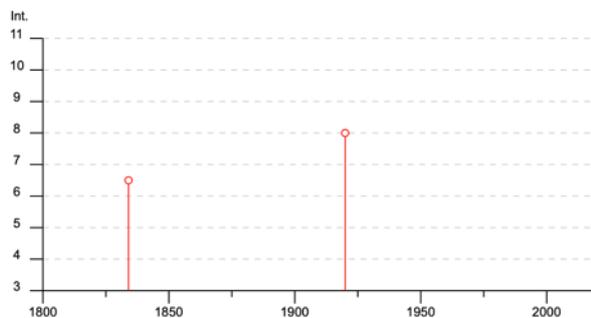
La storia sismica della zona di Castiglione Del Terziere, comune di Bagnone, consultando il data base DBMI15¹, è sintetizzata nelle immagini che seguono.

Come si può vedere sono segnalati due eventi sismici: uno del 1834 e uno del 1920.

Ricordando la scala MCS, si vede come l’evento del 1834 abbia prodotto pochi danni, mentre quello del 1920 abbia prodotto “rovina parziale di qualche edificio; qualche vittima isolata”.

PlaceID IT_42282
Coordinate (lat, lon) 44.295, 9.991
Comune (ISTAT 2015) Bagnone
Provincia Massa Carrara
Regione Toscana
Numero di eventi riportati 2

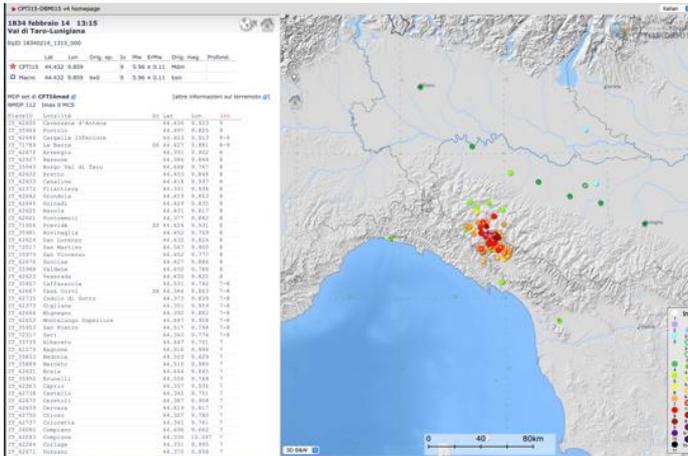
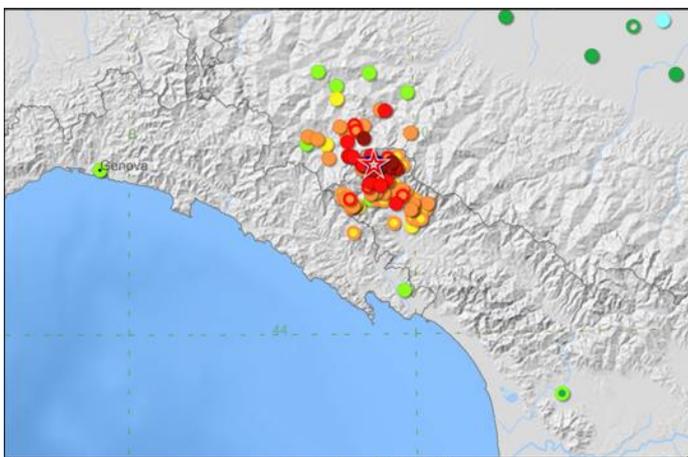
L’evento del 14 febbraio 1834 (più rilevante rispetto a quello del 4 luglio dello stesso anno) ha prodotto effetti circoscritti ad una zona limitata, non molto prossima a quella in esame:

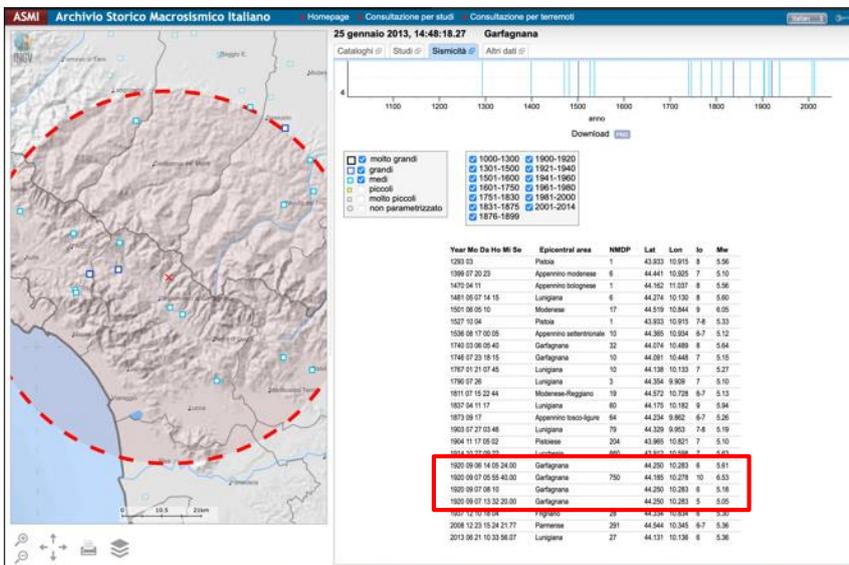
Quella del 1920 fu, invece, una sequenza sismica rilevante, con almeno quattro eventi (tra giugno e luglio del 1920) di Mw superiore a 5.

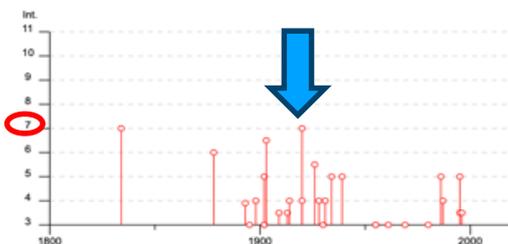
PlaceID IT_42279
 Coordinate (lat, lon) 44.316, 9.994
 Comune (ISTAT 2015) Bagnone
 Provincia Massa Carrara
 Regione Toscana
 Numero di eventi riportati 42

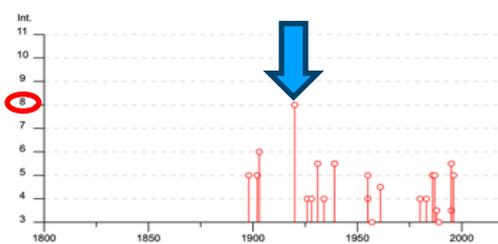
PlaceID IT_42491
 Coordinate (lat, lon) 44.265, 10.038
 Comune (ISTAT 2015) Licciana Nardi
 Provincia Massa Carrara
 Regione Toscana
 Numero di eventi riportati 26

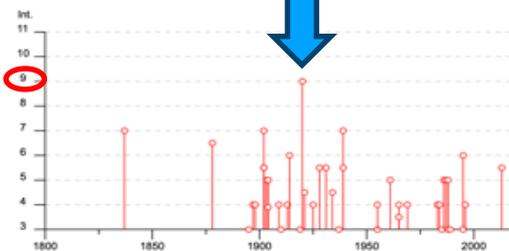
PlaceID IT_42408
Coordinate (lat, lon) 44.238, 10.124
Comune (ISTAT 2015) Fivizzano
Provincia Massa Carrara
Regione Toscana
Numero di eventi riportati 62

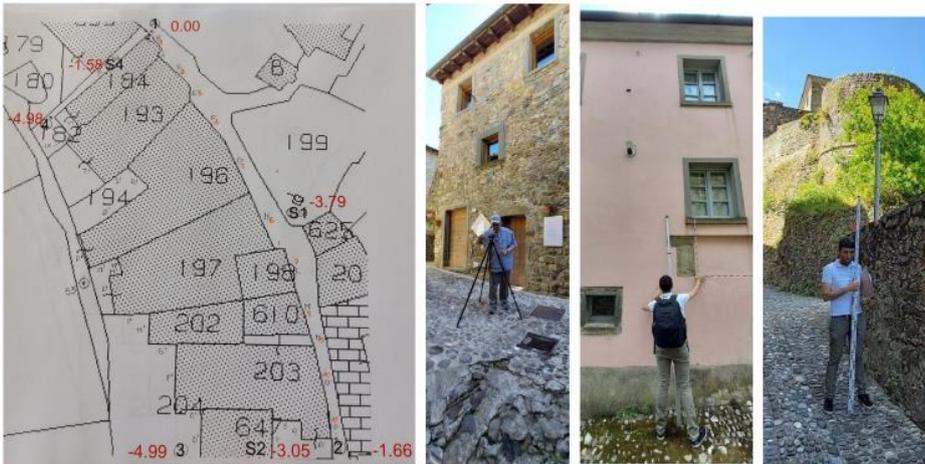
Con l'intenzione di ottenere una restituzione sommaria del fronte principale nell'aggregato oggetto di analisi, ne sono stati rilevati i livelli altimetrici in posizioni significative sul perimetro; sono stati quindi fotografati i fronti dei singoli fabbricati, fotoraddrizzati, scalati e composti secondo la sequenza e le quote precedentemente rilevate.

Foto durante il rilievo dei prospetti

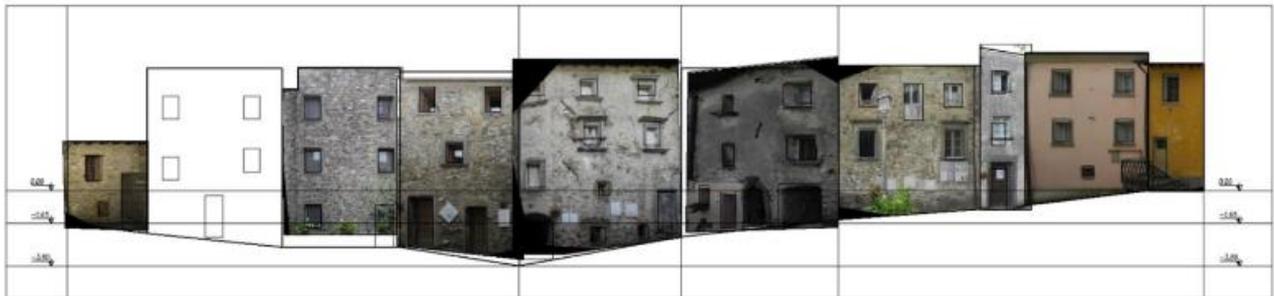
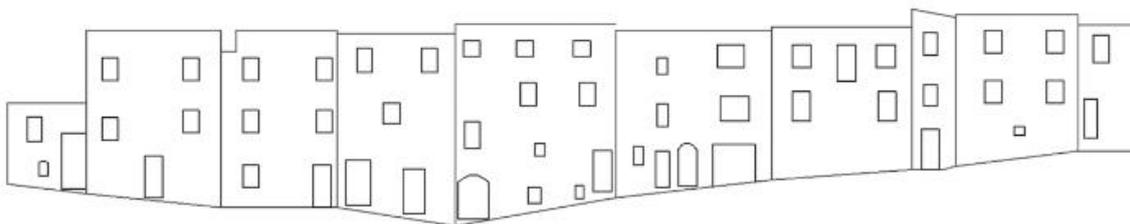
Restituzione del rilievo dei prospetti

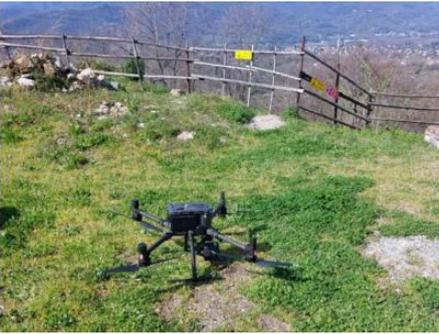
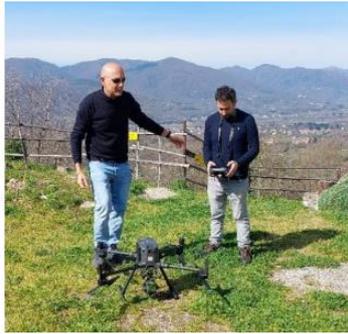
Sono state eseguiti dalla società 3MS i rilievi aerei con laserscanner applicato a un drone, da cui sono state restituite immagini e una nuvola di punti del Borgo, con possibilità di ottenerne con accuratezza ogni informazione geometrica.

Foto durante il rilievo con il laserscanner

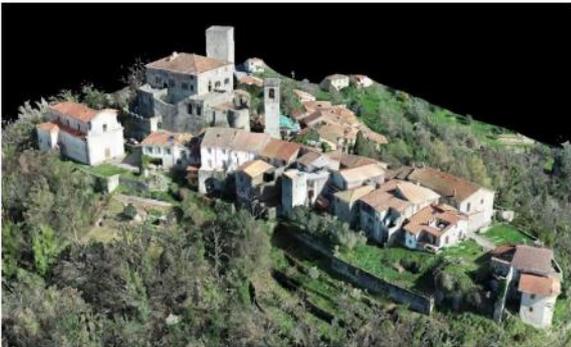
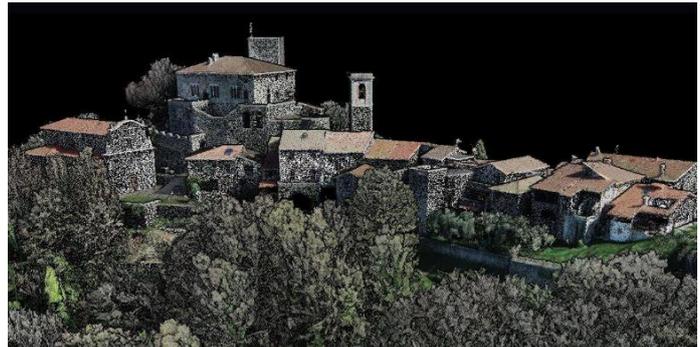
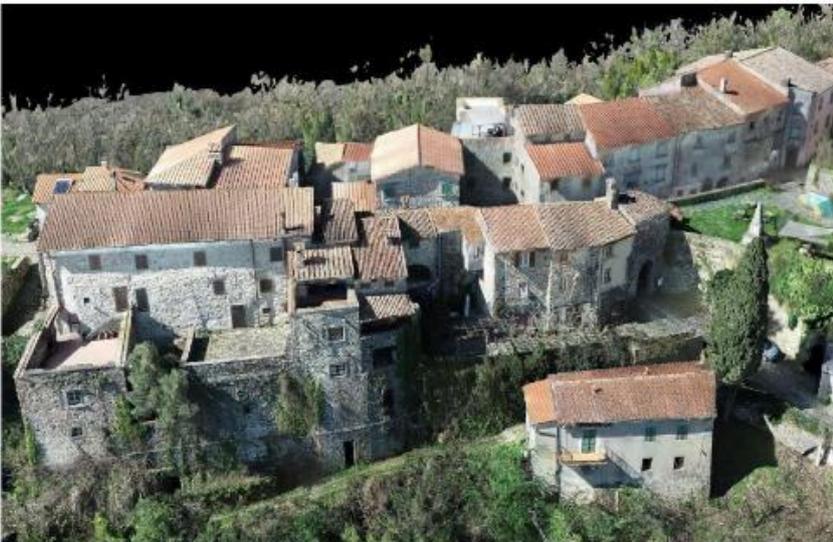
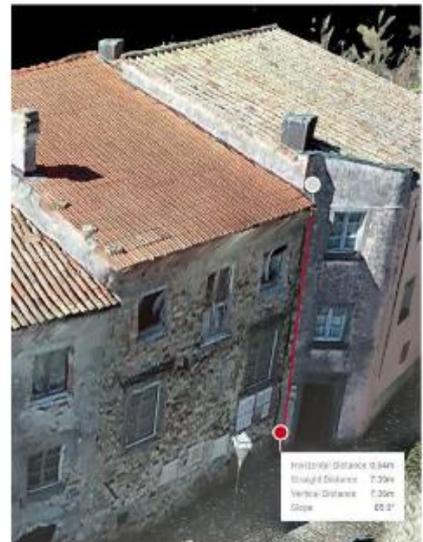
Restituzione del rilievo laser scanner

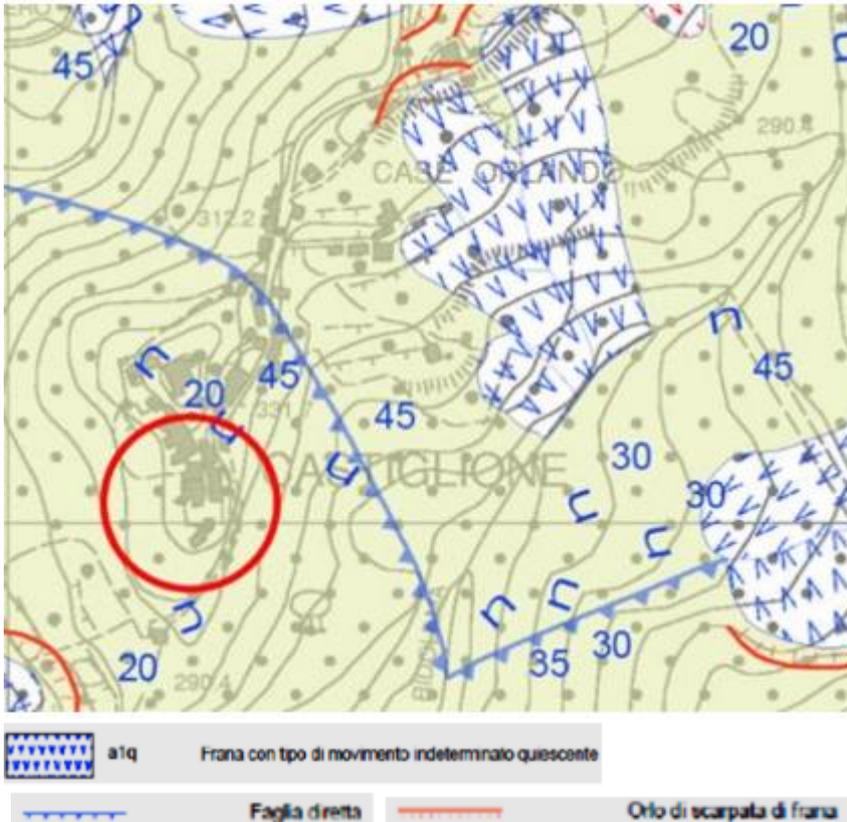
E' stata recuperata la carta geologica del territorio:

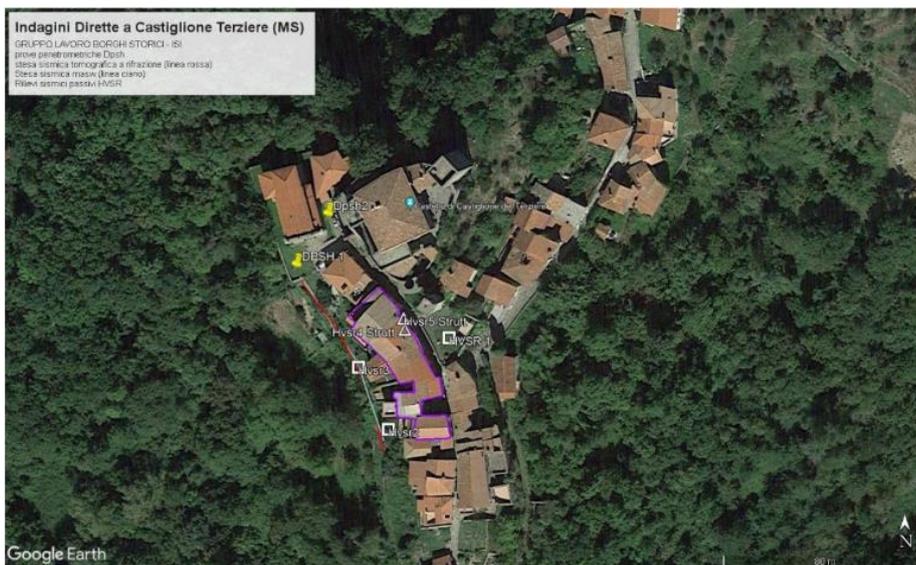
Sono state effettuate indagini dirette sul borgo, in particolare una stesa sismica a rifrazione (linea rossa) una stesa sismica MASW (linea ciano), due prove penetrometriche dinamiche DPSH (segnapunti gialli) e sono state posizionate delle stazioni di rilievo sismico passivo HVSR sul terreno (quadrati bianchi) e stazioni di rilievo delle frequenze strutturali (triangoli bianchi).

Posizione delle prove geognostiche sui terreni

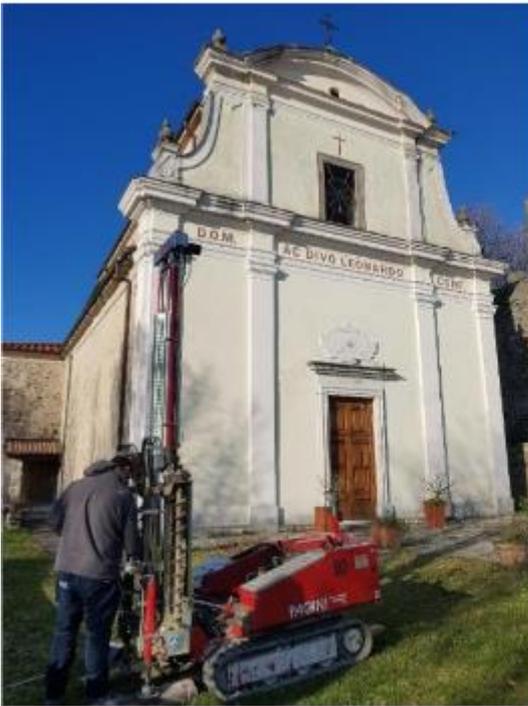
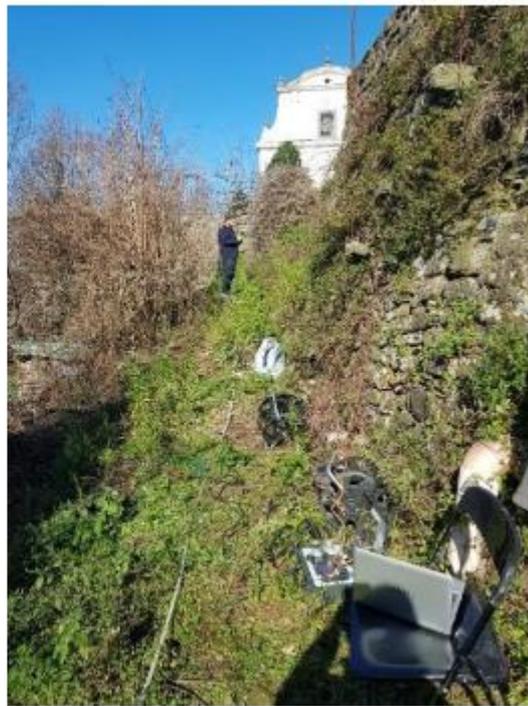
Foto durante le prove geognostiche

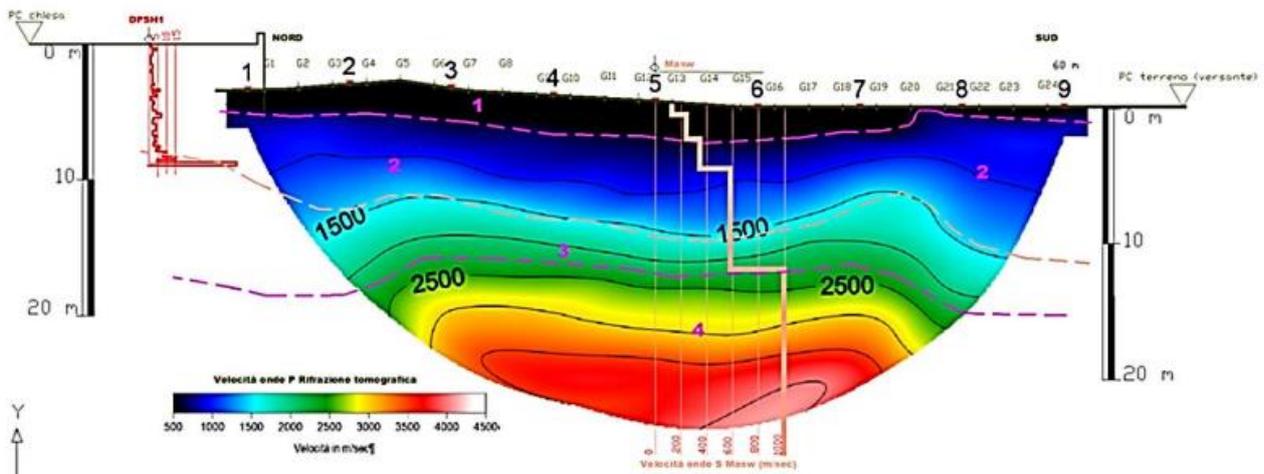
Sezione riepilogativa dell'indagine sismica a rifrazione tomografica (onde P) con sovrapposto il diagramma di propagazione Vs dell'indagine Masw eseguita circa al centro delle stese sismich , ubicate sul versante immediatamente a valle dell'aggregato preso in considerazione, pendio che degrada verso SW. (TECNOGEOFISICA – Carpi (MO))

Descrizione orizzonti sismo-stratigrafici riconosciuti secondo profondità crescenti:

- 1) Lo spessore della coltre più superficiale (il cosiddetto aerato) caratterizzata da basse velocità sismica $V_P = 400-500$ m/s (restituzione tomografica nero blu scuro), presenta spessore variabile tra i 1.5/2 m circa, con spessore minimo fra la posizione dei geofoni G20 e G21 ove praticamente si riduce quasi a zero ed affiora lo strato sottostante.
- 2) Orizzonte a medio spessore rilevabile sino a profondità di 6-8m da pc, caratterizzato da velocità V_P variabili fra 600 e 1500 m/sec circa, (restituzione tomografica Azzurro). Orizzonte su cui ha impattato la prova penetrometrica DPSH1.

3) Livello di passaggio al sub strato vero e proprio (il cosiddetto regolite), trattasi di materiali lapidei in posto a medio alta grado di fratturazione presenti sino a profondità di 10-12 m da pc caratterizzati da velocità sismiche delle onde P variabili fra 1500 e 2300/2400 m/s (restituzione tomografica verde).

4) strato di fondo o bed rock (sismico) caratterizzato da progressivo incremento delle velocità sismiche (onde P) con la profondità $V_P \geq 2500/2700$ m/s (restituzione tomografica rosso). Materiali lapidei marnaceo calcarei a ridotto grado di fratturazione.

Dal confronto dei parametri delle velocità V_s desunti dalla stesa sismica Masw con i valori del numero colpi rilevati nella penetrometrica DPSH1, è ragionevole attribuire agli orizzonti sismo stratigrafici sopra descritti le seguenti correlazioni:

- Orizzonte 1: velocità propagazione $V_s = 240$ m/s e numero colpi alla penetrazione dinamica $N_{20} = 1/2$;
- Orizzonte 2: velocità propagazione $V_s = 350/400$ m/s e numero colpi alla penetrazione dinamica $N_{20} = 4/7-16$;
- Orizzonte 3: velocità propagazione $V_s = 570$ m/s e numero colpi alla penetrazione dinamica $N_{20} \geq 50$ (rifiuto strumentale);
- Orizzonte 4: velocità propagazione $V_s > 800$ m/s bed rock sismico (non raggiunto dalla penetrazione DPSH)

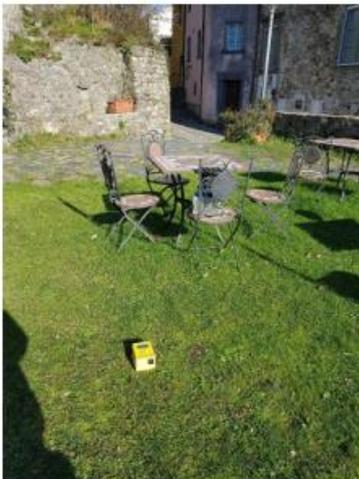
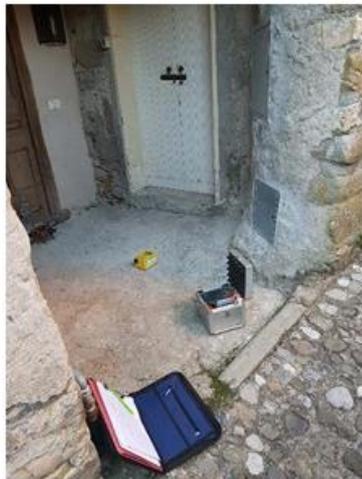
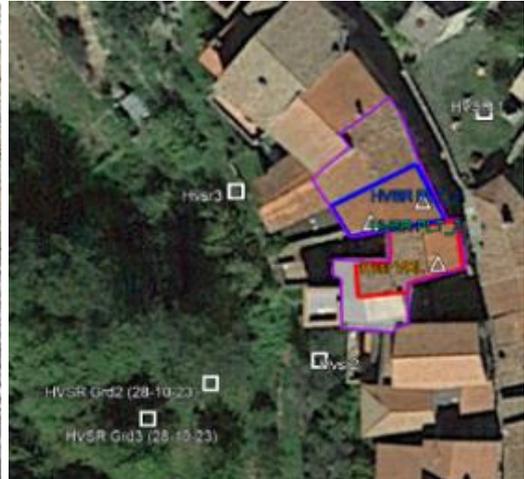
Sono state eseguite diverse rilevazioni delle frequenze prevalenti nella vibrazione dei terreni e dei fabbricati; i dati ottenuti dai tomografi sono stati poi rielaborati, ottenendo i grafici seguenti.

Foto durante la rilevazione delle frequenze con Tromino

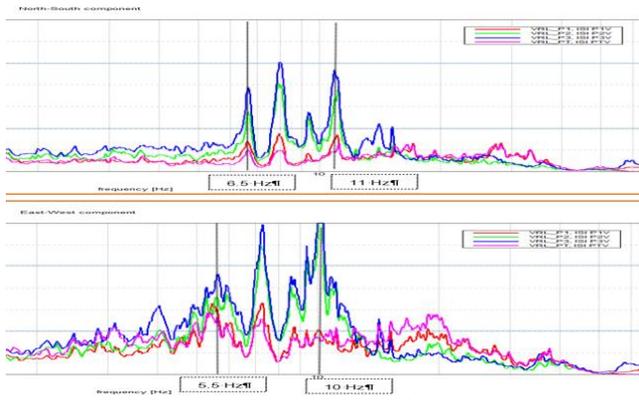
Rilevazioni di frequenza interne al fabbricato

Dall’osservazione dei diagrammi risulta evidente la corrispondenza delle frequenze lungo la verticale ai vari livelli della costruzione, con ampiezza crescente verso l’alto; è anche evidente il minore valore delle frequenze (minore rigidezza) per le parti di immobile meno contenute dai fabbricati contigui. Si può infine osservare come le frequenze nel fabbricato (PLT), particolarmente danneggiato, siano prossime alle frequenze rilevate sul terreno, con verosimile possibilità per effetti di doppia risonanza.

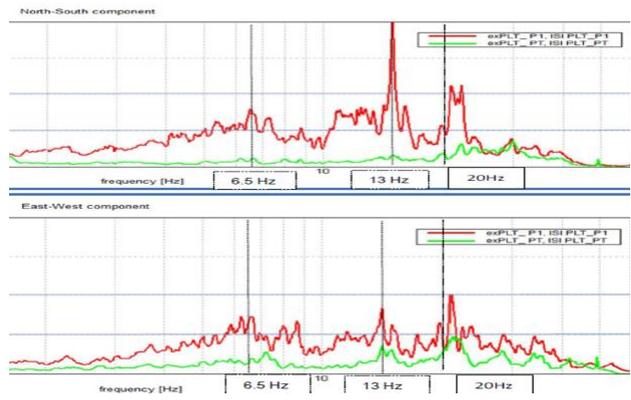
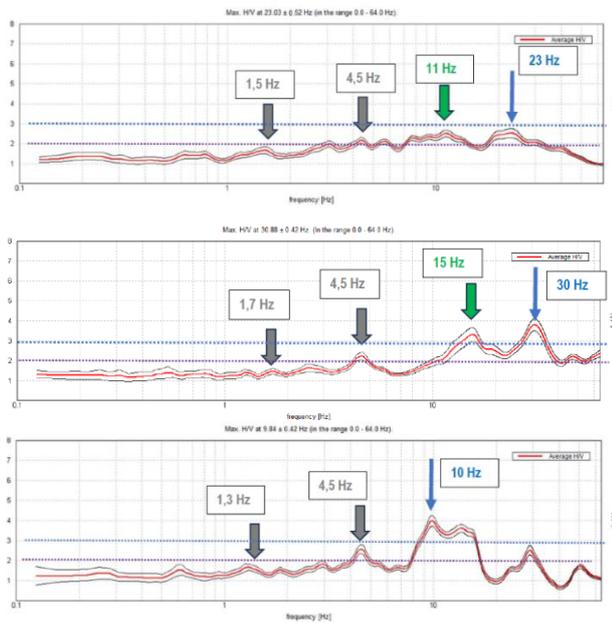
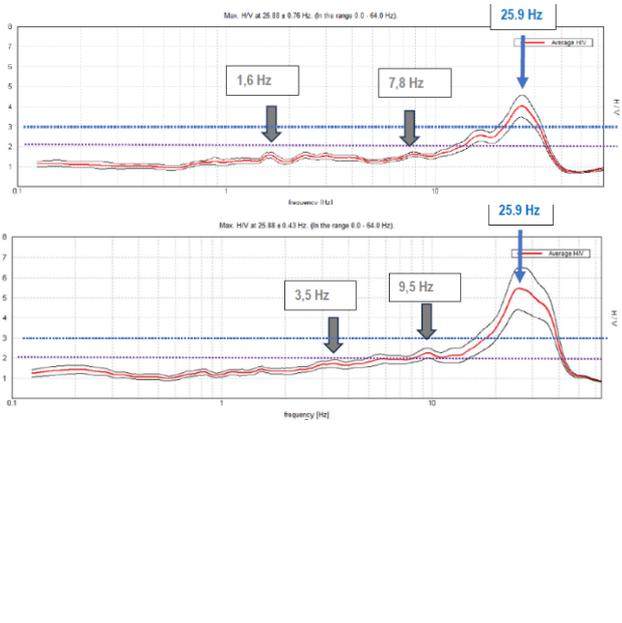
Rilevazioni di frequenza sul terreno

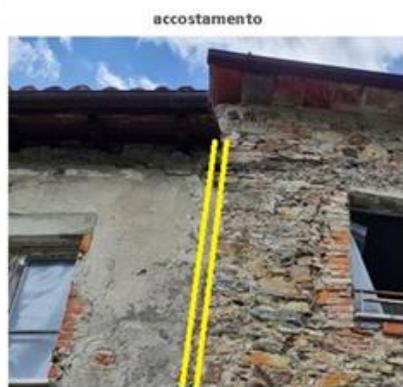
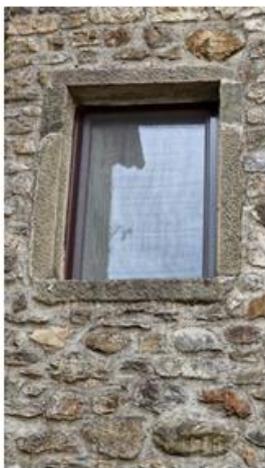
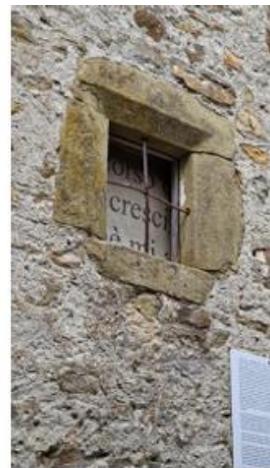
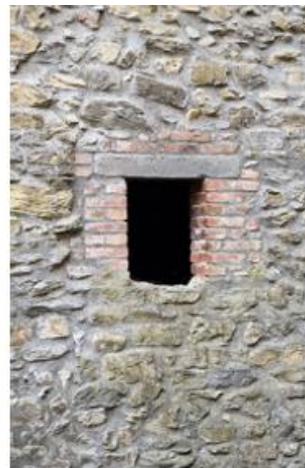
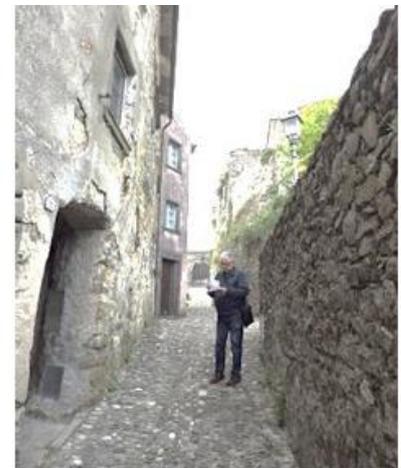
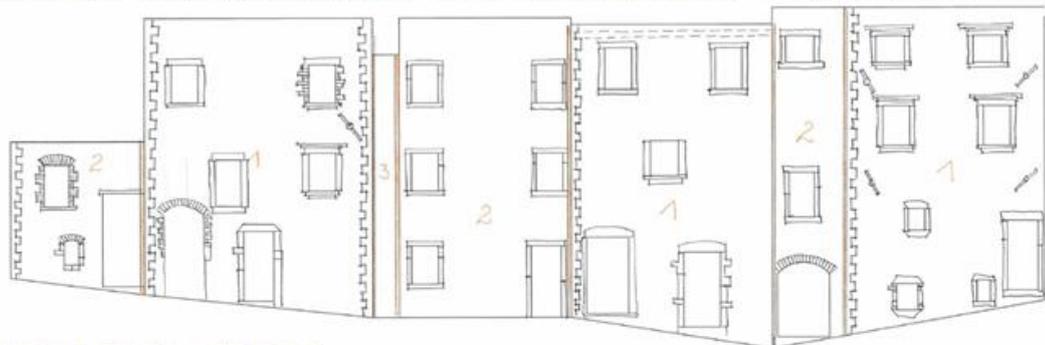
L'osservazione diretta dei paramenti murari ha permesso di riconoscere varie modalità di tessitura delle murature oltre alla ripetuta presenza di accorgimenti costruttivi adottati in passato e ripetuti in tempi più recenti. Sono state riconosciute le più probabili sequenze di edificazione dei fabbricati che hanno portato alla condizione finale di un fronte continuo e sono state eseguite alcune prime considerazioni come base per le successive modellazioni, ipotizzando condizioni di vincolo più o meno efficaci.

Riconoscimento delle fasi realizzative dall'osservazione delle murature

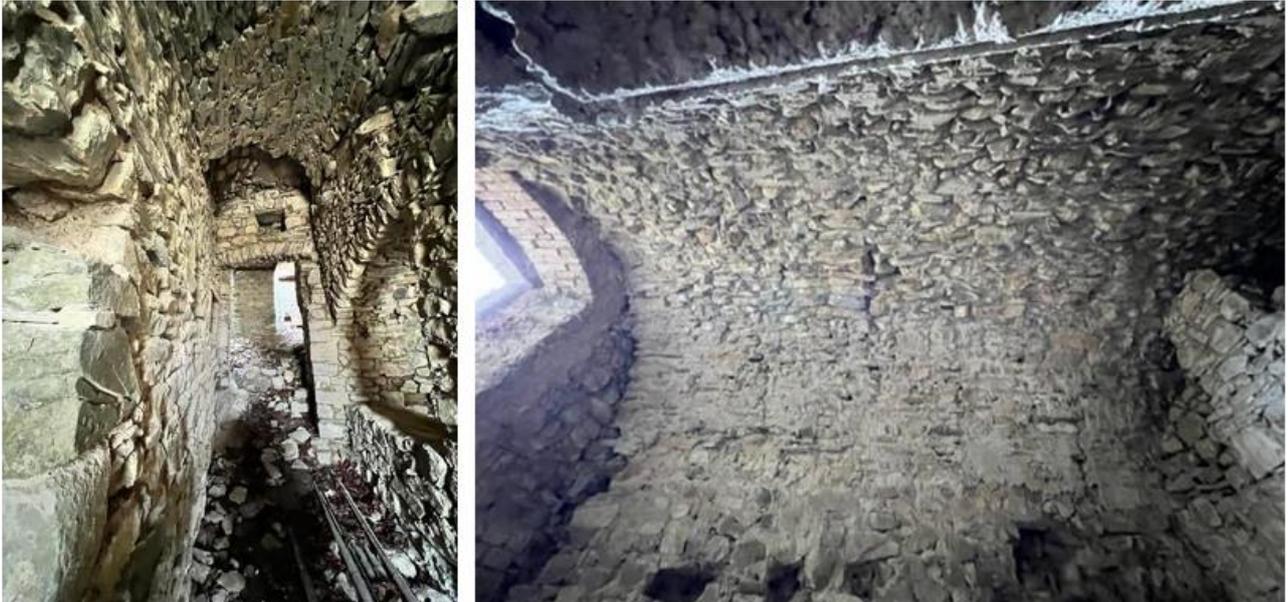
Nei seminterrati ispezionati, le pareti risultano impostate anche su strati rocciosi affioranti, vi sono numerosi archi e si vede come originariamente fossero tutte volte in pietra. Alcune volte sono state poi sostituite da solai in latero-cemento di epoca moderna.

Foto nei locali interrati

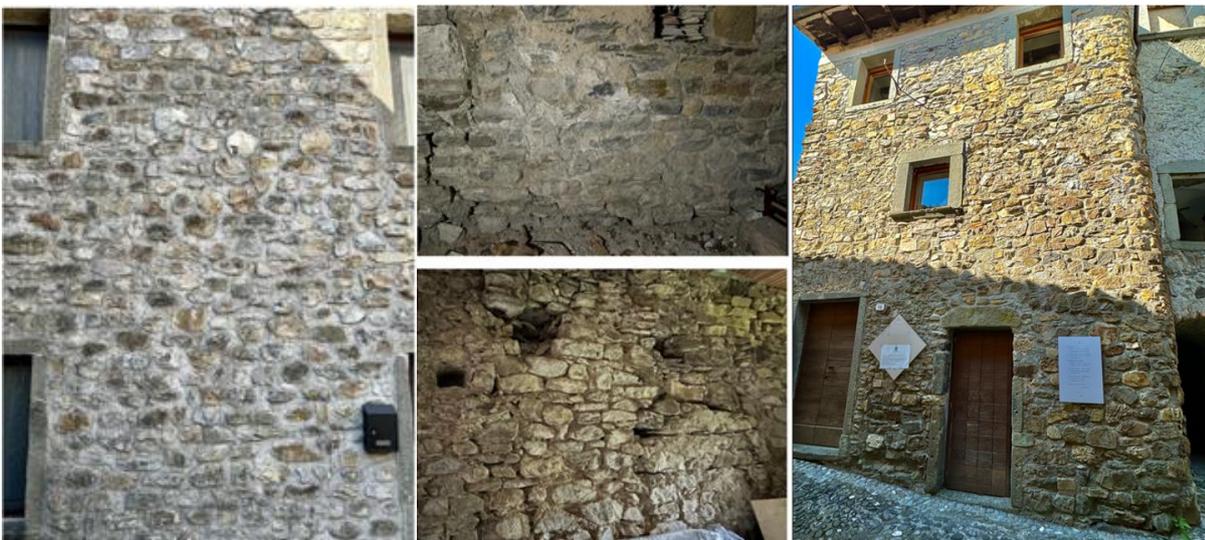
La qualità muraria è piuttosto variabile da edificio ad edificio e, per lo stesso fabbricato, anche da muro a muro.

Foto di diverse tessiture murarie

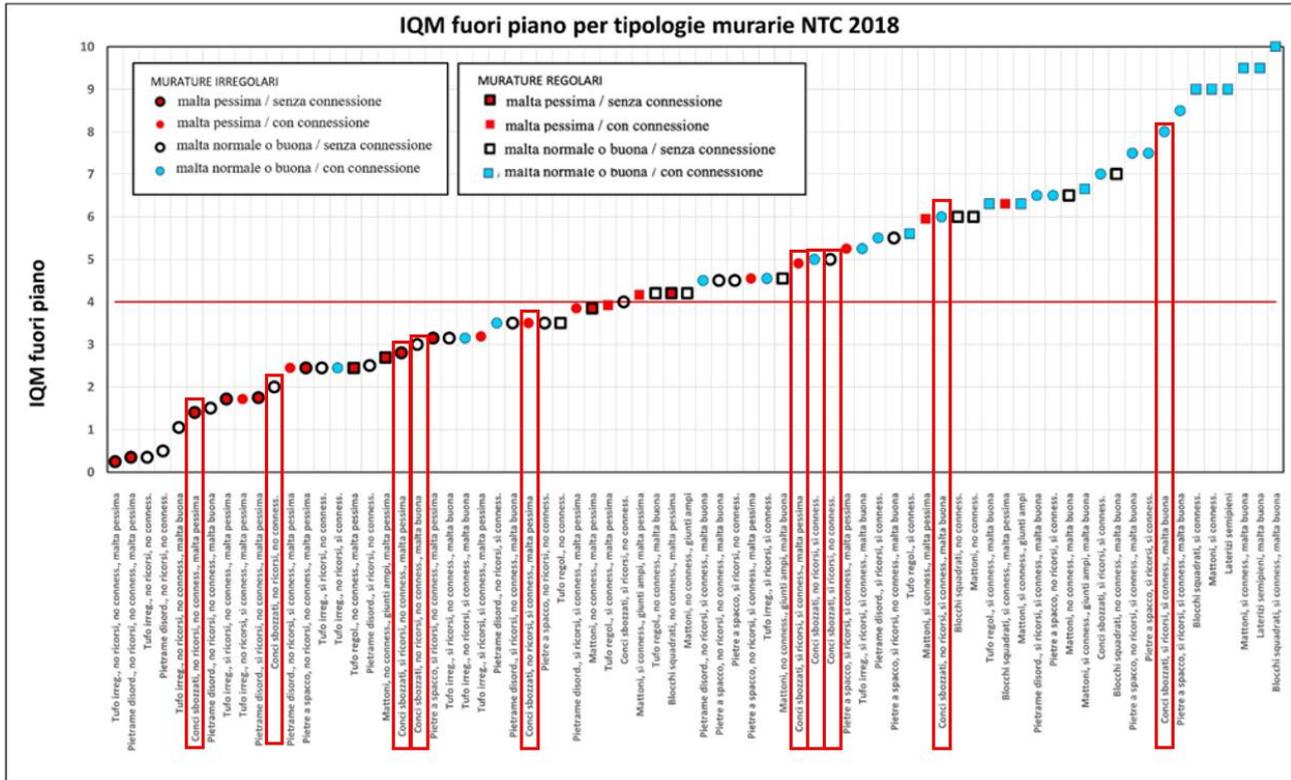
Per le murature con malta di qualità intermedia appare determinante la presenza dei diatoni, mentre nelle murature con malta di buona qualità la disgregazione è stata osservata principalmente quando erano assenti sia i diatoni che l’orizzontalità dei filari.

Andamento degli IQM al variare delle tipologie murarie

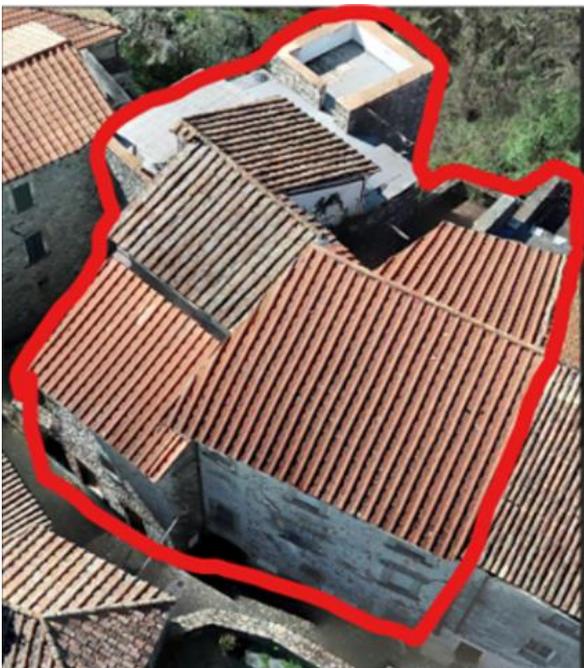
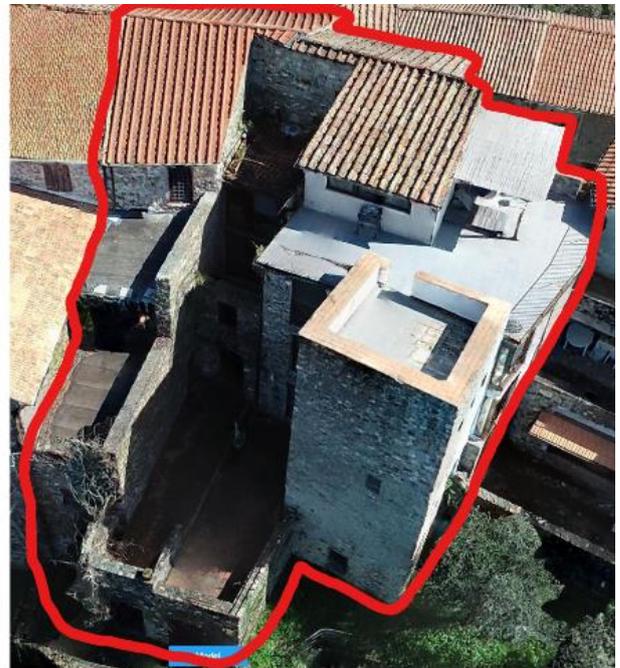
La mosaicatura delle schede catastali, le dimensioni esterne ottenute dalla nuvola di punti e la configurazione degli interni, confermata da misurazioni effettuate direttamente sul posto, hanno permesso una ricostruzione sufficientemente precisa ed attendibile della geometria esterna e interna degli immobili.

Individuazione della porzione di aggregato oggetto di analisi numerica

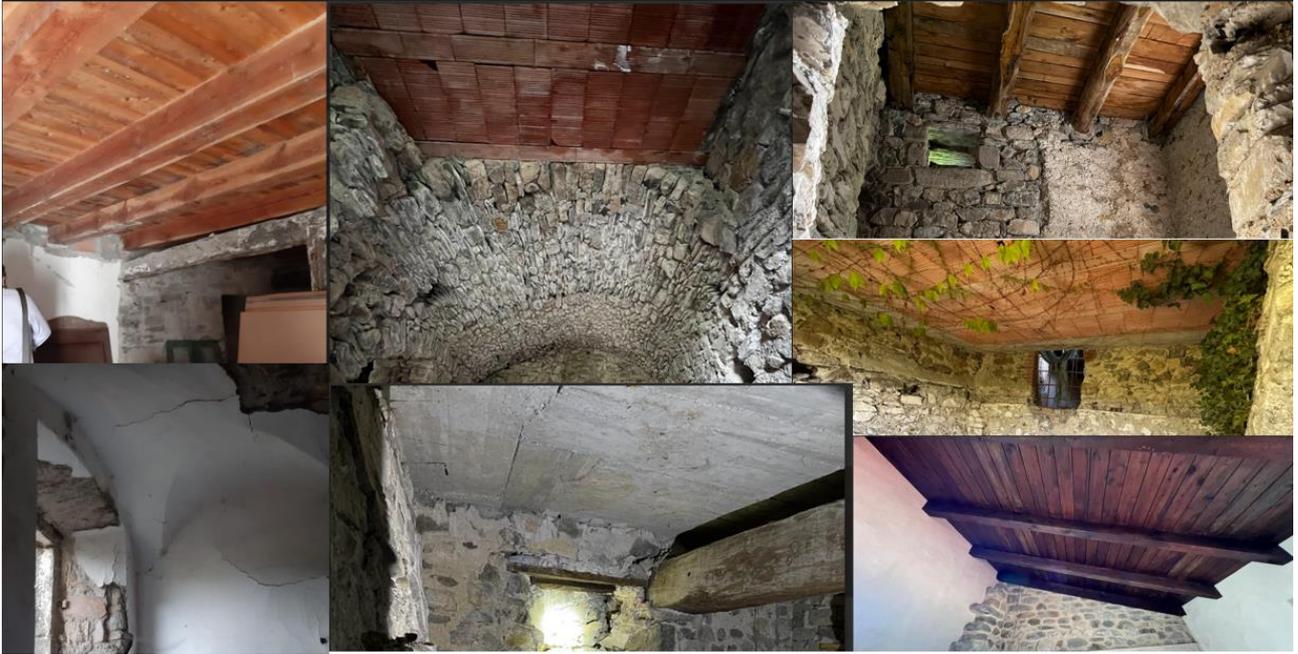
Si riportano alcuni impalcati fotografati durante i sopralluoghi, qualche estratto dagli appunti presi in sito e la restituzione dei rilievi sulle piante.

Tipologie di impalcati riscontrate nei diversi ambienti

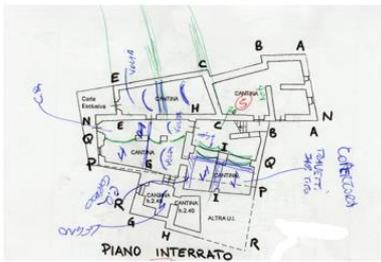
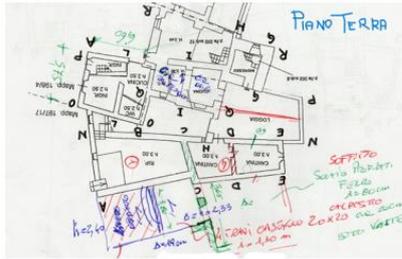
Estratti dagli appunti dei rilievi effettuati in sito

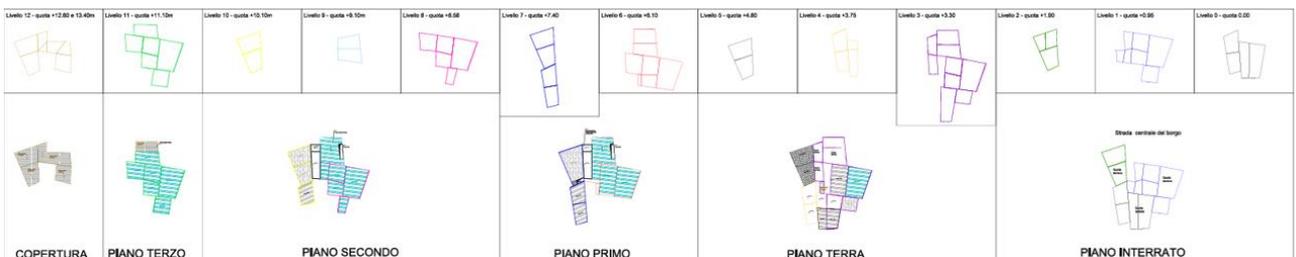
Restituzione del rilievo degli impalcati

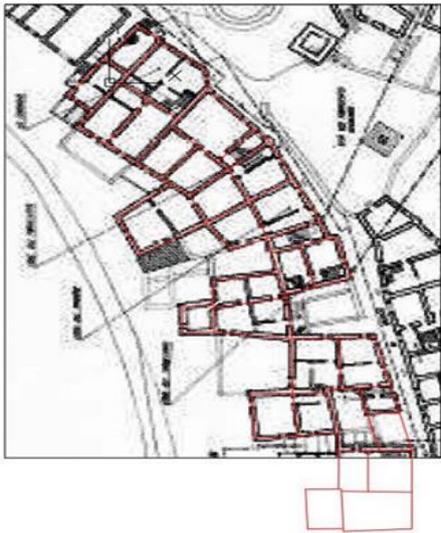
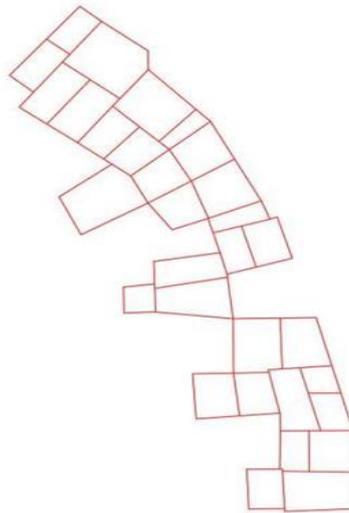
Sono state ottenute le linee unifilari del piano terra così da importarle nel software di modellazione, Midas Gen, per poi costruire le pareti delle unità strutturali oggetto di analisi.

Unificare in 2d delle pareti del piano terra

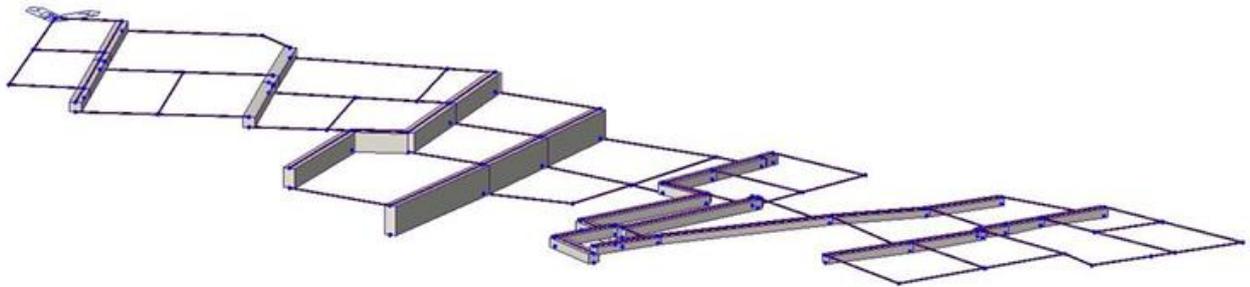
Importazione nel software di modellazione

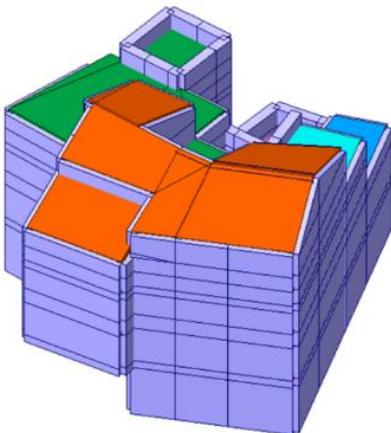
E' stata creata la geometria di base delle unità strutturali oggetto di analisi, utilizzando degli elementi plate di grandi dimensioni per le murature così che tale modello potesse essere utilizzato come base per differenti approcci di analisi. Questo modello è stato poi esportato in formato dxf per poterlo importare in altri software di calcolo e/o avere a disposizione un modello geometrico tridimensionale delle unità strutturali.

Modello geometrico iniziale

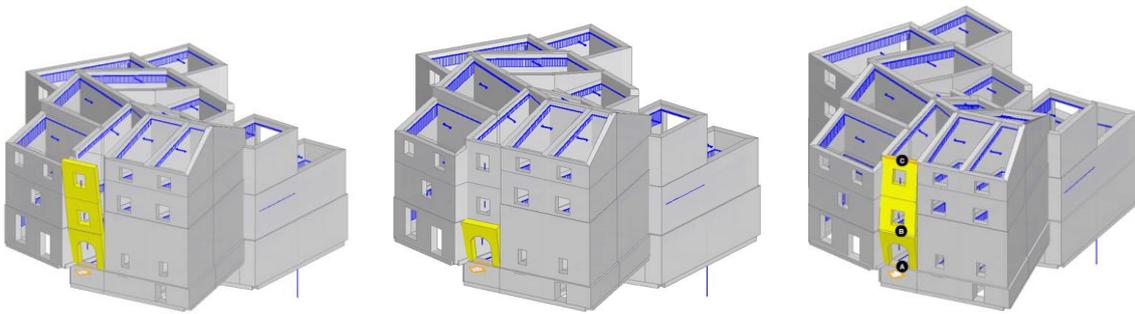
- + attribuzione dei pesi alle murature considerate corpi rigidi e agli impalcati considerati pienamente deformabili e impiegati unicamente per la distribuzione dei carichi;
- + ipotesi di infinita (o parziale) resistenza a compressione delle murature;
- + allineamenti murari di facciata svincolati (o meno) dalle pareti trasversali.

Se si considera lo schiacciamento della muratura in corrispondenza della cerniera cilindrica al lembo esterno alla base, il rapporto capacità/domanda peggiora; se si considera la collaborazione delle connessioni con le pareti trasversali, il rapporto di vulnerabilità migliora.

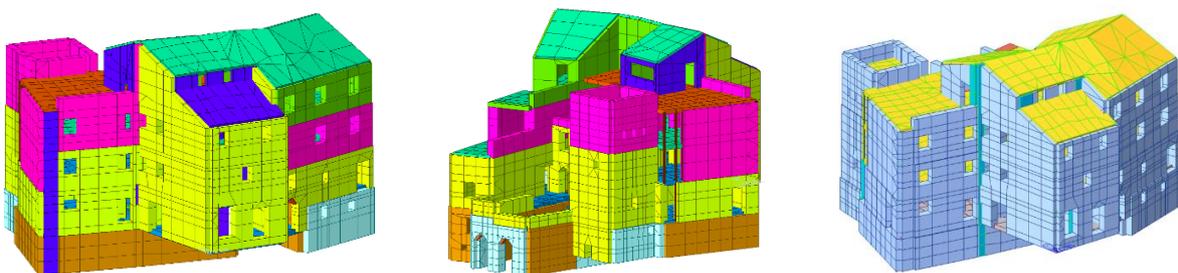
Vista del modello f.e.m. - differenziazione cromatica delle pareti a diverso spessore e diversa rigidezza.

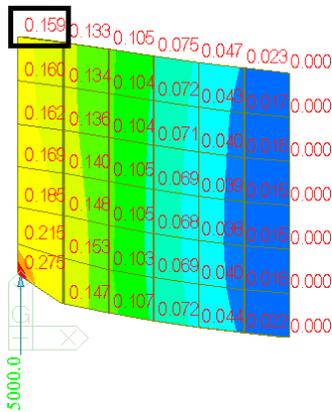
volta tipica
con generatrice $\alpha = 0^\circ$

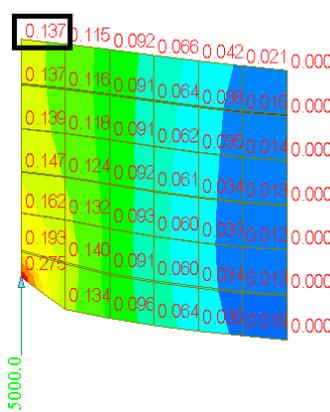
impalcato piano

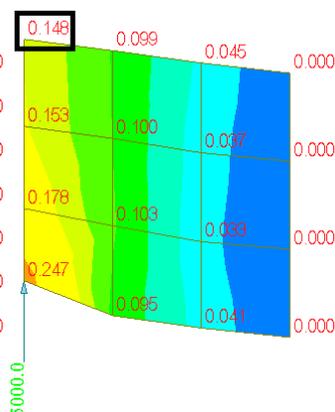
Impalcato LIGNEO (400x400, terzere 20x20 cm, assito $s=5\text{cm}$, $W=600 \text{ kg/m}^3$, $E = 80000 \text{ Mpa}$)

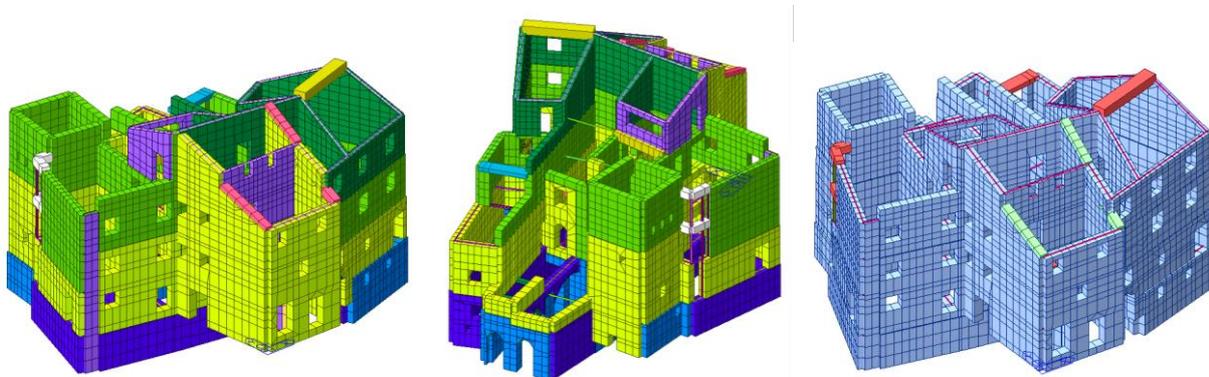
- + suddivisione degli elementi secondo una maglia di dimensioni di circa 0.5m coerente alla posizione delle aperture;
- + assegnazione del modulo elastico interno a tutti i plate pari alla media dei due valori minimi dell'IQM: $E=1145$ MPa; peso della muratura pari a 18 kN/m³;
- + carichi derivanti dagli impalcati (G_{1pp} , G_2 , Q) applicati come floor load o beam load sulle murature, secondo le orditure presenti;
- + impalcati NON modellati tramite elementi finiti;
- + attribuzione del livello dello “zero sismico” come media pesata delle quote di imposta delle pareti in interrato (constatato che la variazione dello zero sismico non influenza significativamente i risultati)

Vista del modello f.e.m. - differenziazione cromatica delle pareti a diverso spessore e diversa rigidezza.
