# ANALISI DI VULNERABILITÀ AVANZATE DI STRUTTURE IN C.A. E MURATURA

# STRATEGIE DI MODELLAZIONE E ANALISI DI STRUTTURE IN MURATURA MODELLATE AL CONTINUO

*Ing. Corrado Prandi – Studio Tecnico Civile Ing. Prandi, Correggio (RE)*

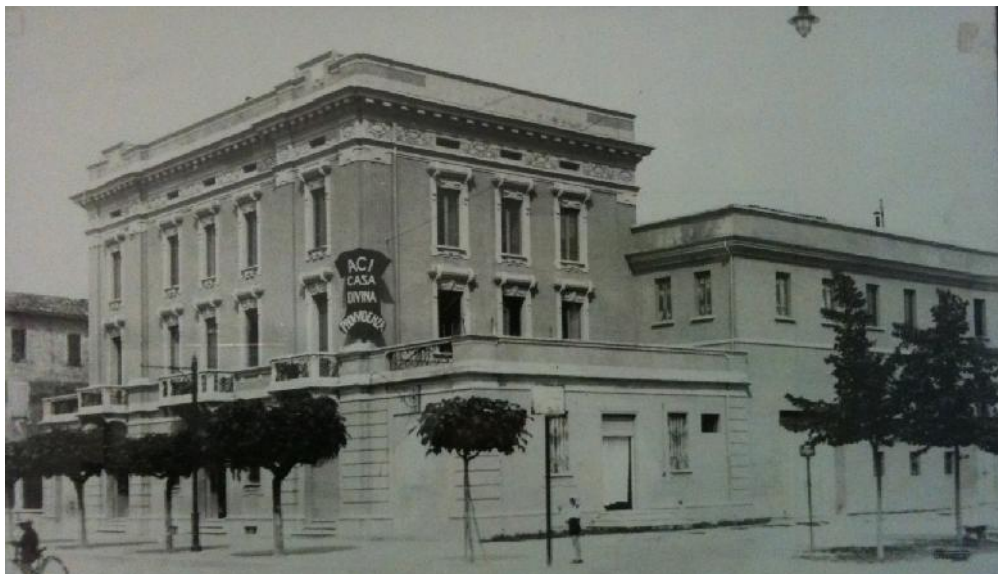
Analisi statica non lineare  
Riconoscimento della soglia  
di non linearità  
visualizzazione progressione  
del danneggiamento

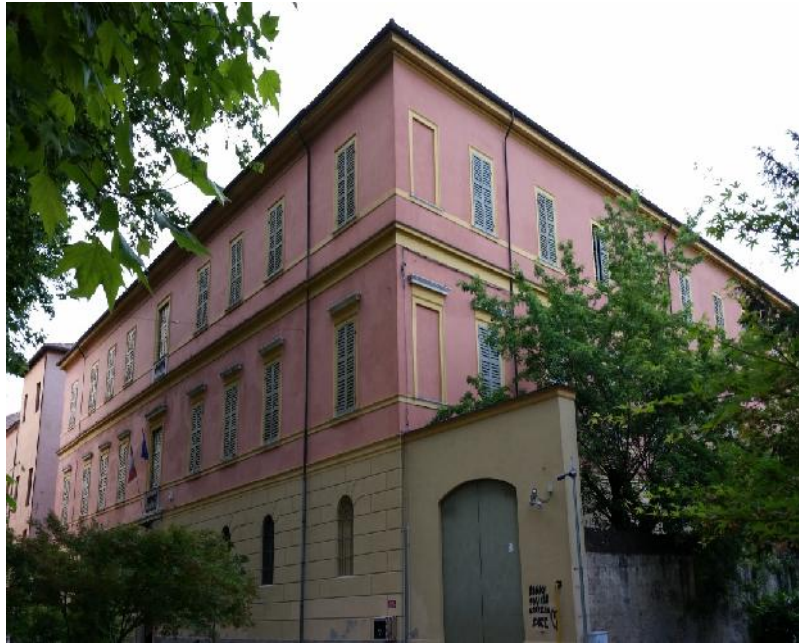
Il modello globale ha chiaramente evidenziato le parti del fabbricato soggette a spostamenti eccessivi, indirizzando nelle modalità di intervento.
