Interventi di miglioramento sismico in un fabbricato in muratura con impiego della carpenteria metallica

(progettista strutturale Ing. Corrado Prandi, progettista architettonico Arch. Mauro Severi,)

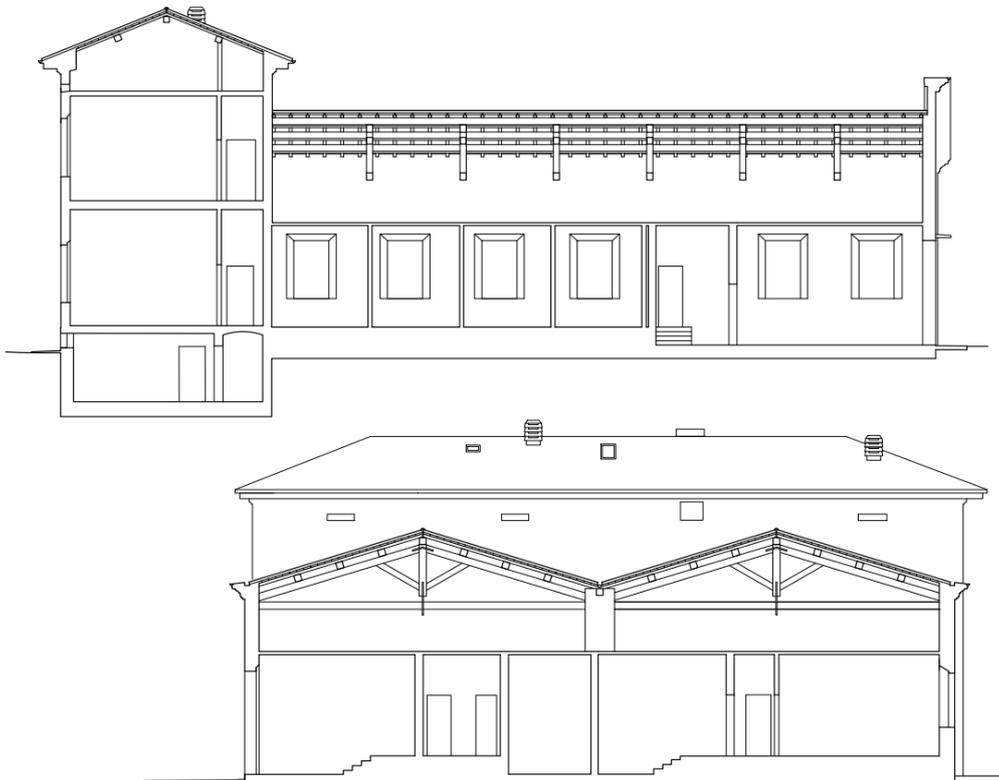
La costruzione comprendente la palazzina e i retrostanti capannoni è stata realizzata agli inizi del secolo trascorso, in una unica soluzione e in continuità strutturale; probabili interventi successivi, hanno portato alla realizzazione di un livello rilevato nei capannoni con sovrastanti suddivisioni murarie, alterando la buona simmetria dei setti presenti nella costruzione iniziale.

Le coperture hanno orditura lignea, gli impalcati prevedono profili metallici con interposti tavelloni laterizi, i setti murari sono in muratura laterizia con mattoni pieni legati a malta di calce; lo stato delle murature e degli impalcati è mediamente ordinario eccetto la presenza di un evidente cedimento fondale interessante un angolo della palazzina; le coperture lignee dei capannoni sono fortemente deteriorate per effetto della diffusa infiltrazione di acqua piovana, presentano un crollo totale di una delle capriate e un generale abbassamento delle stesse; i puntoni delle capriate hanno spinto in modo anomalo sulle murature

perimetrali, che in sommità ora presentano evidenti dislocazioni orizzontali, contenute più o meno efficacemente in passato con tiranti metallici.

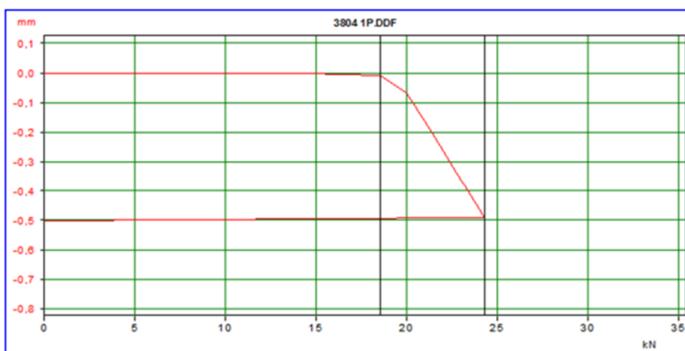
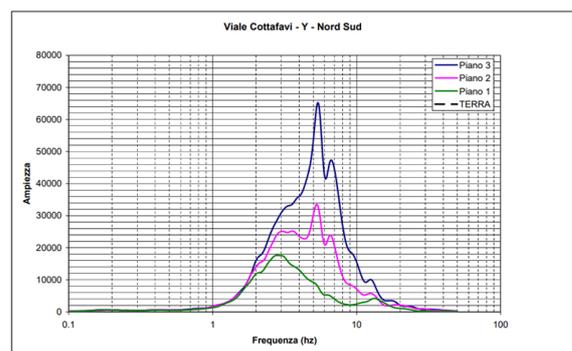
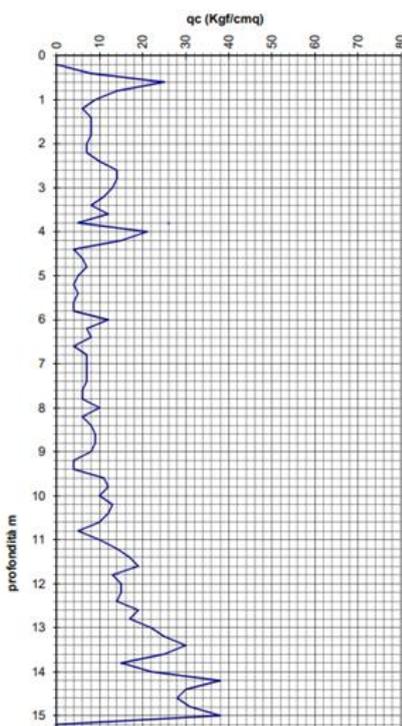
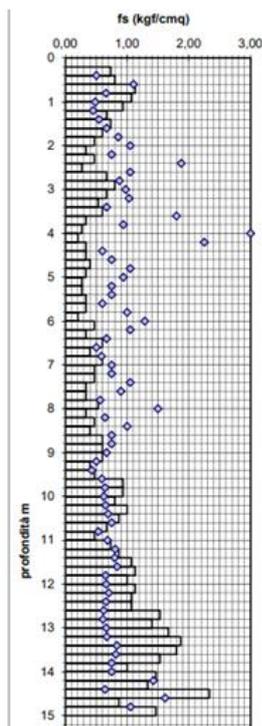
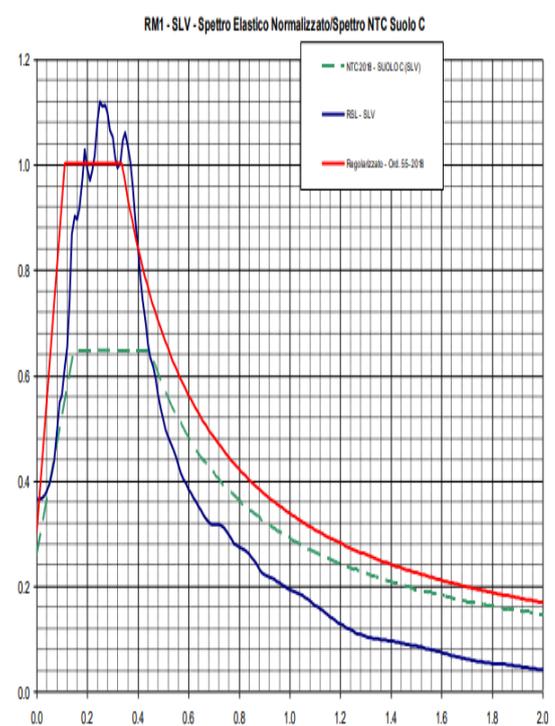
Le **indagini diagnostiche** (shove-test, penetrometrie, masw-remi, analisi della risposta sismica locale) hanno indirizzato la caratterizzazione delle murature e del terreno di fondazione, oltre ai valori di una più probabile azione sismica; diffuse prove con velocimetro attivato da microtremori ambientali, hanno individuato le principali frequenze di vibrazione della costruzione.

Dall'esecuzione delle prove diagnostiche risultava:

- ✚ che i valori della resistenza media a taglio della muratura T_0 erano allineati a quanto riportato nella circolare C.S.LL.PP 7/2019 per la specifica tipologia muraria;
- ✚ che le frequenze dei modi principali di vibrazione e le relative intensità risultavano coerenti al comportamento dinamico atteso per la costruzione, sulla base dei risultati della modellazione F.E.M.;
- ✚ che la caratterizzazione del terreno di fondazione giustificava il cedimento fondale riconosciuto;
- ✚ che lo spettro elastico ottenuto dall'analisi della risposta sismica locale indicava valori di accelerazioni al suolo e di pseudo-accelerazioni ai bassi periodi, molto superiori ai valori ottenibili dagli spettri normativi.

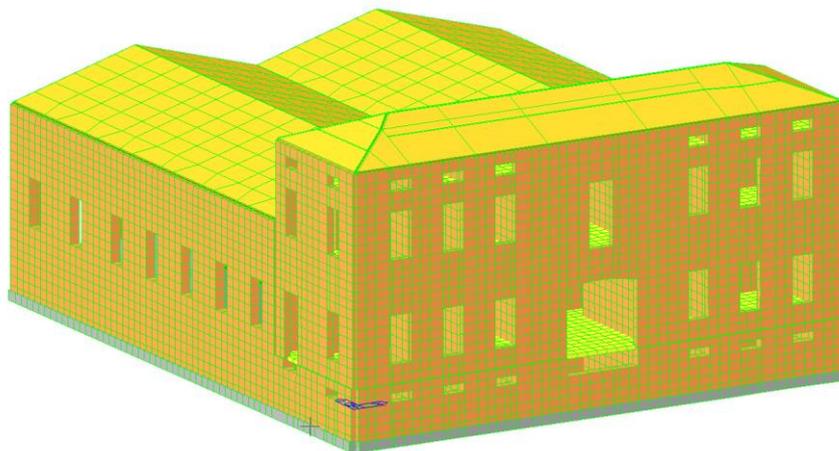
Il rilievo geometrico e i risultati delle indagini diagnostiche hanno prima permesso, poi indirizzato le integrazioni e infine dato validità alla **modellazione** al continuo eseguita per il fabbricato;

la modellazione ha previsto elementi bidimensionali per le murature e gli impalcati ed elementi trave per fondazioni e coperture; il vincolo in fondazione è dato da molle elastiche con rigidezza commisurata alla caratterizzazione del terreno negli strati più superficiali.

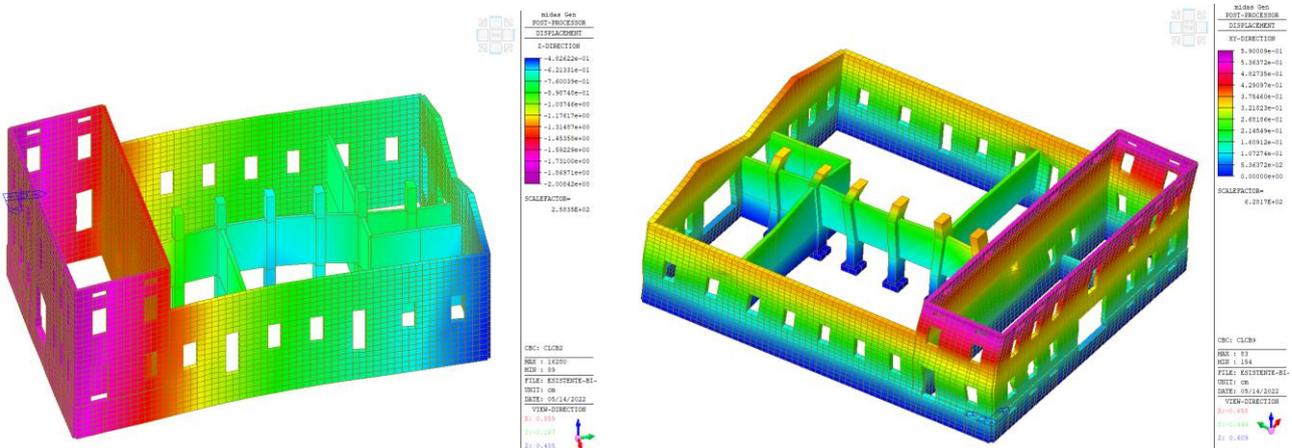
La soluzione del modello ha permesso di riconoscere abbassamenti diversi nelle varie parti della costruzione, ciò principalmente nella combinazione di carico allo stato limite ultimo che massimizza le azioni verticali; si è ottenuta inoltre evidenza di spostamenti disuniformi nel piano orizzontale per le combinazioni di carico allo stato limite di salvaguardia della vita umana e agli stati limite di danno.

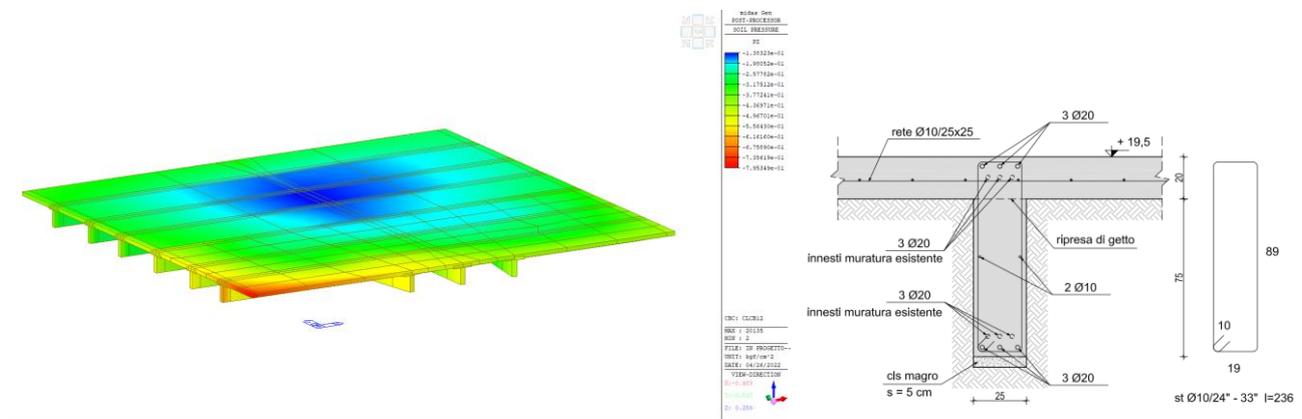
Una volta demolito il piano rialzato (con i manufatti sovrastanti) nei capannoni, è previsto in progetto un solettone nervato in c.a., che collegherebbe le murature perimetrali con i pilastri interni e ridurrebbe sensibilmente le tensioni sul terreno, oltre a fornire l'ancoraggio per i nuovi controventi in acciaio.

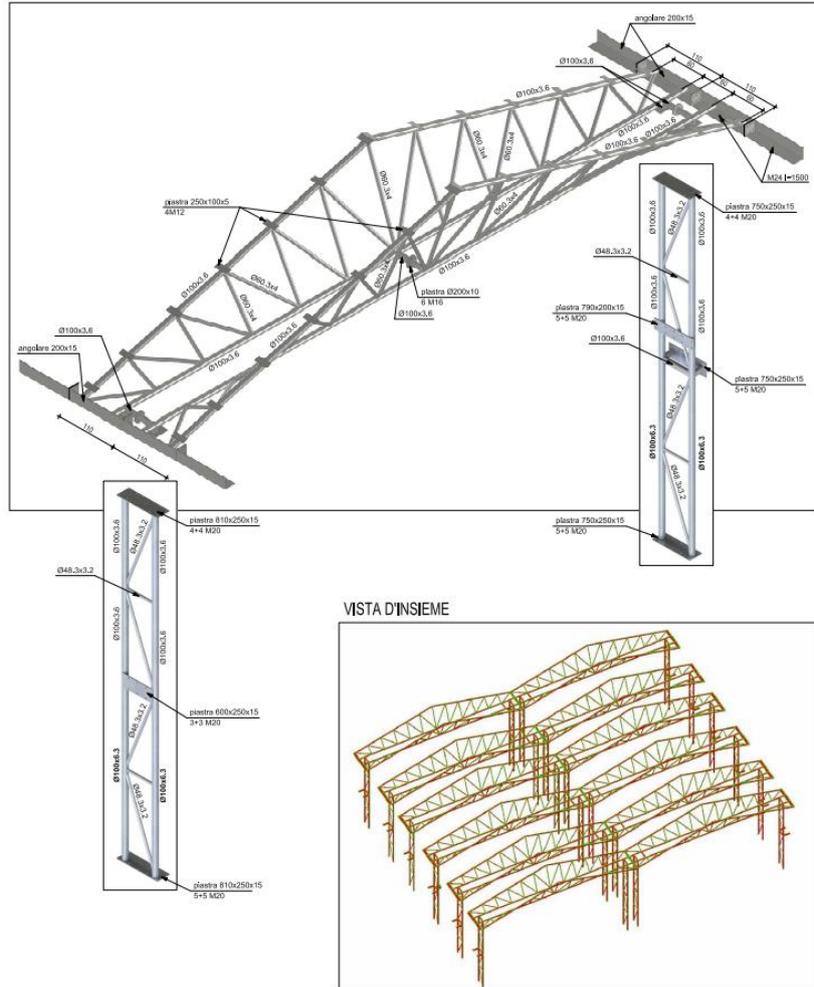
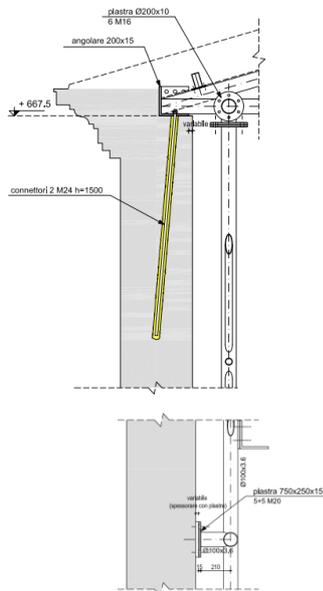
L'intervento principale in progetto è una struttura in carpenteria metallica, comprendente capriate conformate per conseguire una buona rigidezza nel piano, sostenute e connesse alle murature esistenti grazie ai nuovi controventi, in più parti solidali con le murature, con le quali condividono il contenimento dei taglianti sismici, oltre a contrastare le azioni di ribaltamento per le facciate dei capannoni.

- ✚ cerchiature ben connesse alla cortina muraria, per consentire il progetto e il riposizionamento di nuove aperture, con modesta alterazione delle capacità taglianti e delle rigidità.
